حولية الآثار اليمنية

العدد الخامس

مشاريع إنقاذه للعام ٢٠٢٣ م

لثلاثة متاحف (ظفار - كانط - التراث الشعبي)

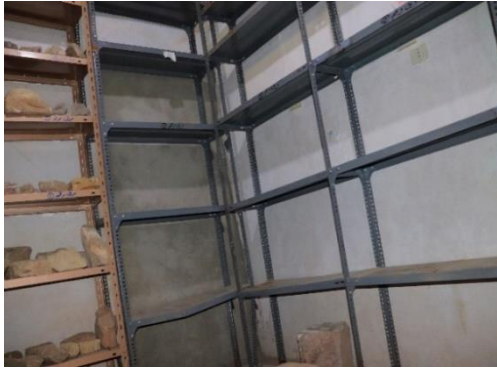
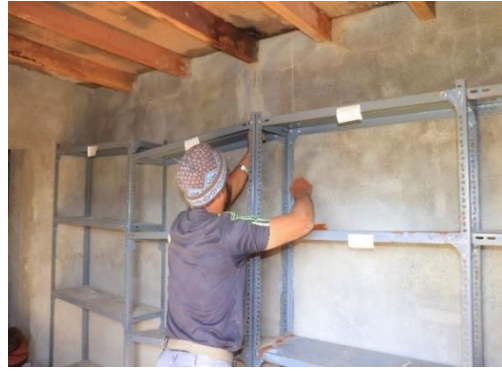
مخزن أعمال البعثة الألمانية - تسرب مياه الامطار وتضرر القطع

فك رفوف المخزن المتضرر ونقلها لمخزن آخر

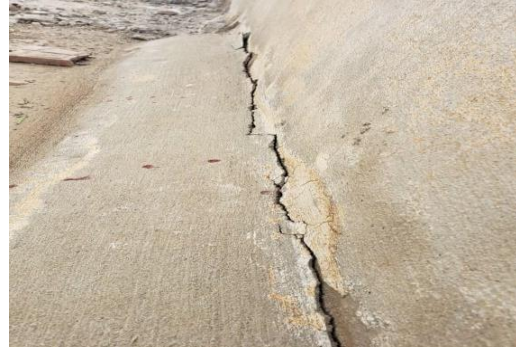
تكسير النعلة السابقة

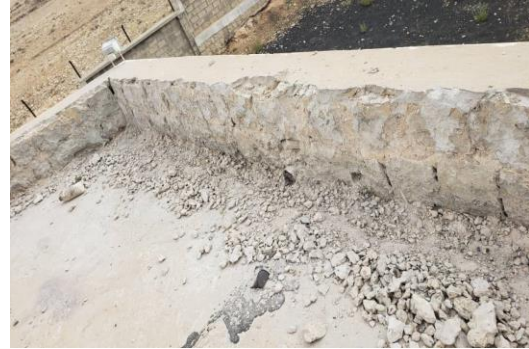
تنفيذ اعمال التكسير لصبة خرسانة الميول للسطح

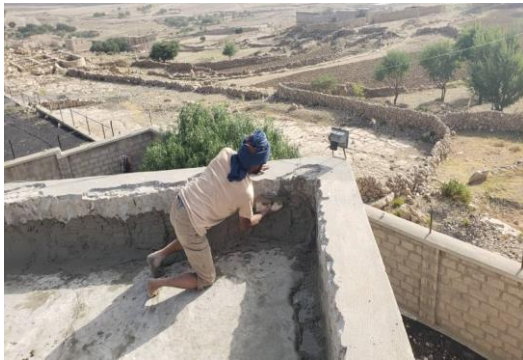
تكسير التلايس لذروة سطح المتحف من الداخل

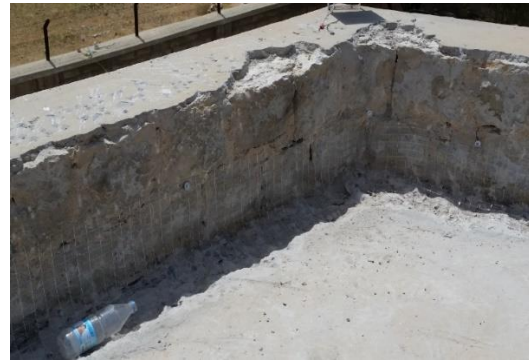
اعمال الخرسانة (النعلة) الرابطة بين جدار الذروة وصبة
خرسانة الميول لسطح المتحف

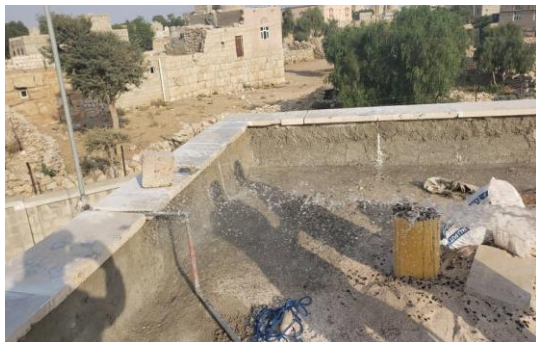
اعمال الشبك الحديد الرابط بين جدار الذروة وصبة خرسانة
الميول لسطح المتحف

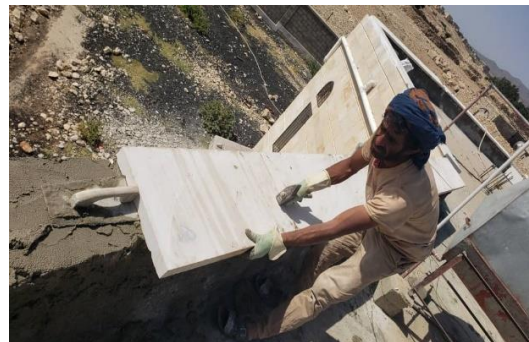
تنفيذ اعمال الطرشة بعد تنفيذ اعمال الخرسانة الرابطة بين
الذروة وصبة خرسانة الميول

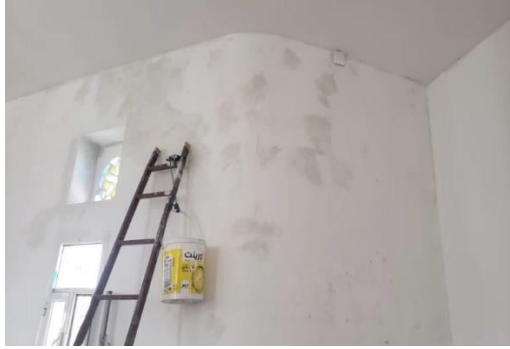
الانتهاء من اعمال التلايس للدروة وصبة خرسانة الميول بعد
اعمال الطرشة

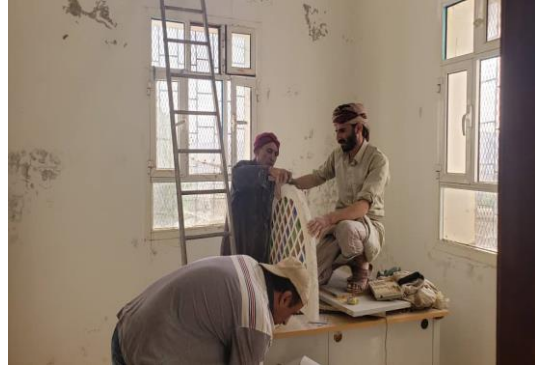
تنفيذ اعمال المعجنة والصنفرة بعد قشط الدهانات
المتضررة للجدران الداخلية للمتحف

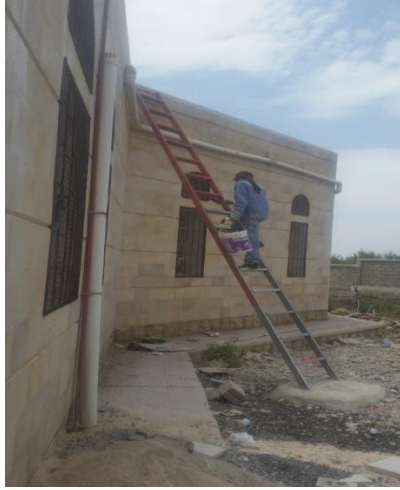
تنفيذ اعمال الجليخ للواجهات الحجر لمبنى المتحف قبل
تنفيذ العازل

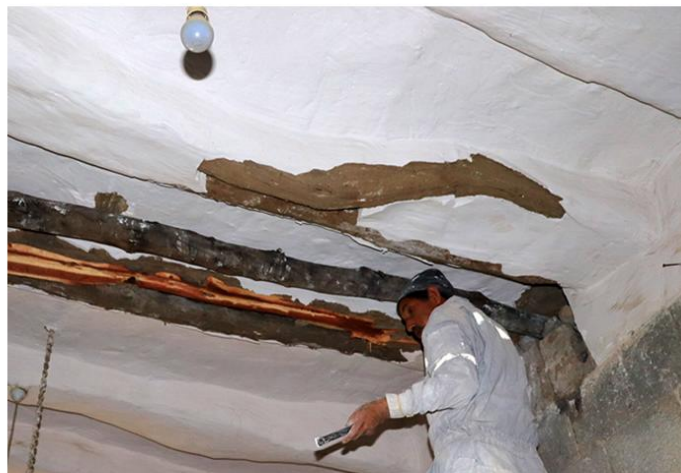
غسيل الجص وكشطه وتجديده (سوقله)

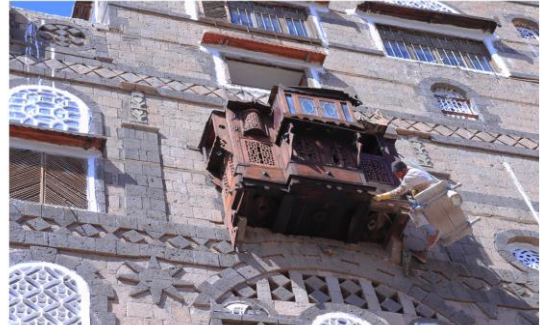
صنفرة ودهان المنجور الخشبي

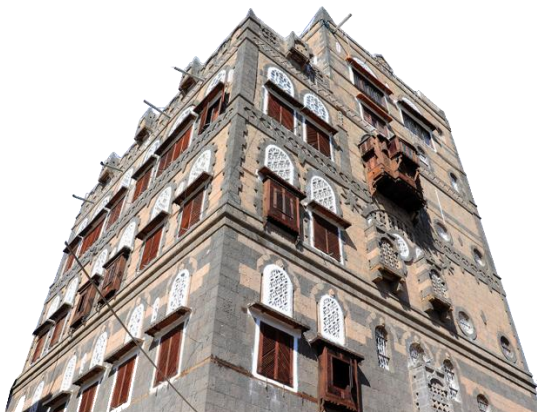
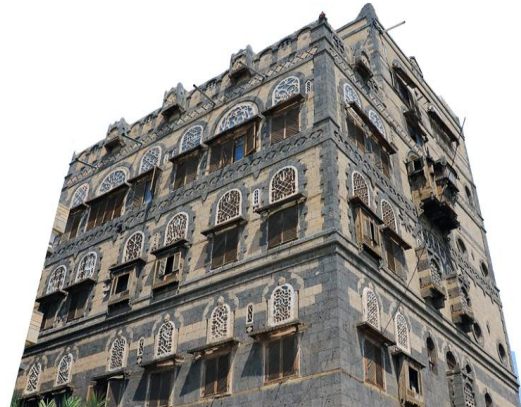
بعد أعمال الترميم

قبل أعمال الترميم
