حولية الآثار اليمنية

العدد الثامن

تقرير عن أعمال الترميم والصيانة في جامع معاذ بن جبل

(المرحلة الثانية - ٢٠٢٥م)

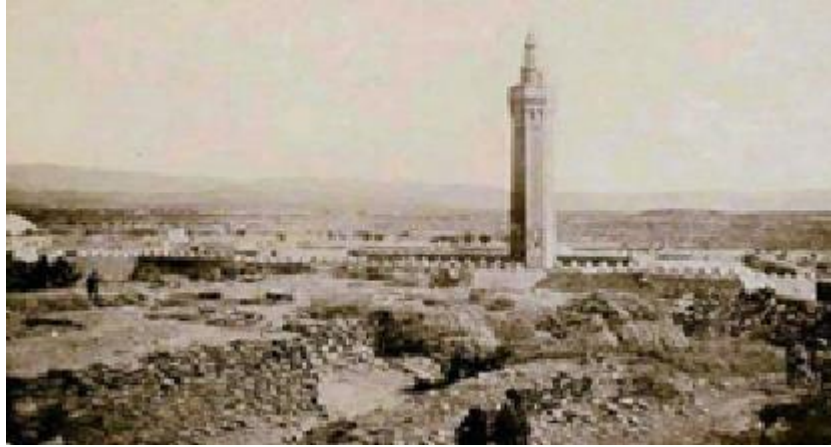
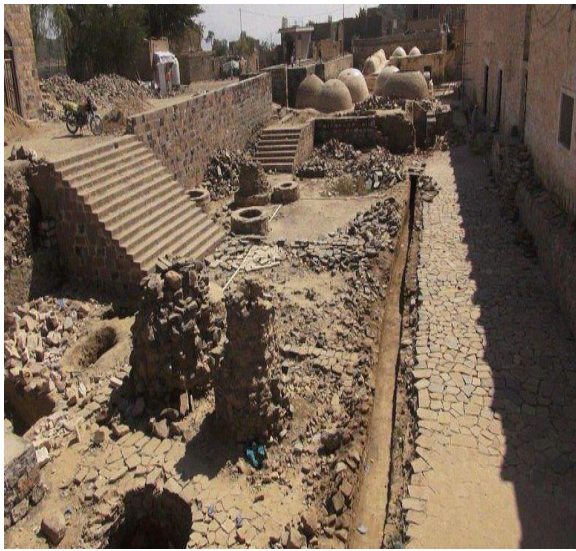
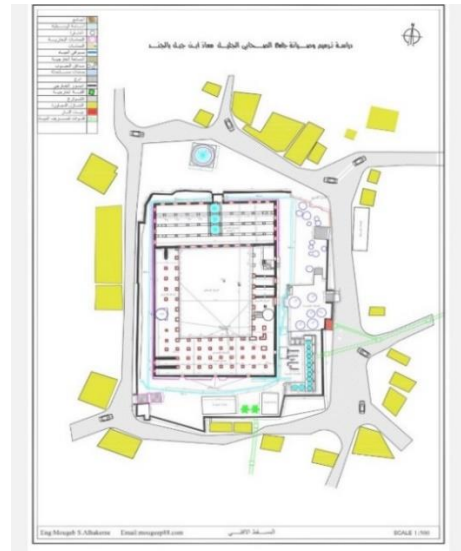
أعمال الترميم والصيانة في الساحة الشرقية (الصورة باتجاه الجنوب)

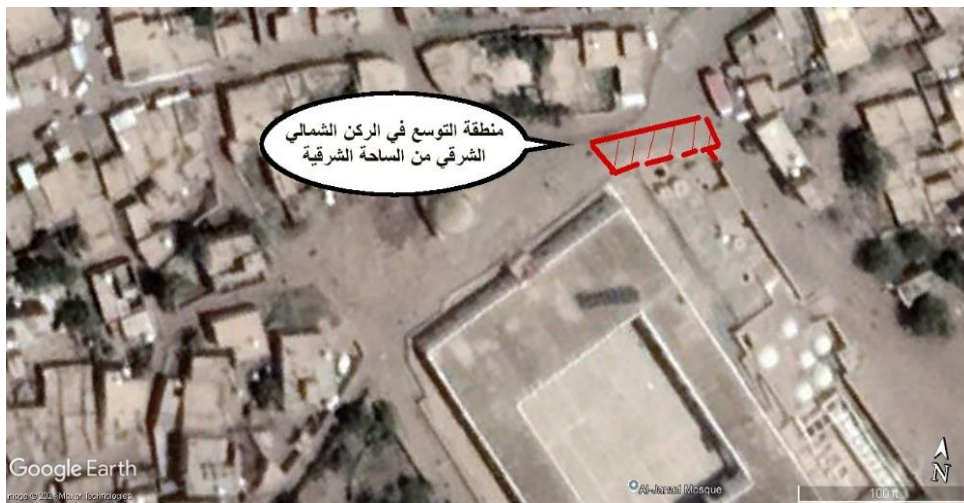
- التوسع في أعمال الحفر والإزالة للطبقات الأثرية^١ والطبقات الردمية التي تعلوها بارتفاع يصل إلى ٣ أمتار من مستوى أرضية الساحة الشرقية الأصلية بمساحة تقريبية للمربع الأول من الحفر بطول تقريبي ١٥ متر من الشرق إلى الغرب وعرض ٥ أمتار من الشمال إلى الجنوب، والمربع الثاني في النهاية الشرقية للركن الشمالي الشرقي بطول ٣ أمتار × ٢ متر، وبكمية تقديرية تصل إلى ٢٢٠ متر^٢ مكعب من الأثرية.

- الغرض من التوسع في أعمال الحفر وإزالة الطبقات الأثرية والردمية في الركن الشمالي الشرقي من الساحة الشرقية هو توسيع المساحة الأصلية للساحة الشرقية بمستوى ارتفاعها المنخفض المساوي لمستوى الجامع نفسه، وذلك لاستيعاب الأعداد الكبيرة من الزوار والمصلين للجامع أثناء المناسبات الدينية.

صورة جوية للجزء الشمال من الجامع، ومنطقة الحفر والتوسع في الركن الشمالي الشرقي من الساحة الشرقية
(المصدر: قوقل ارث Google Earth 2025)

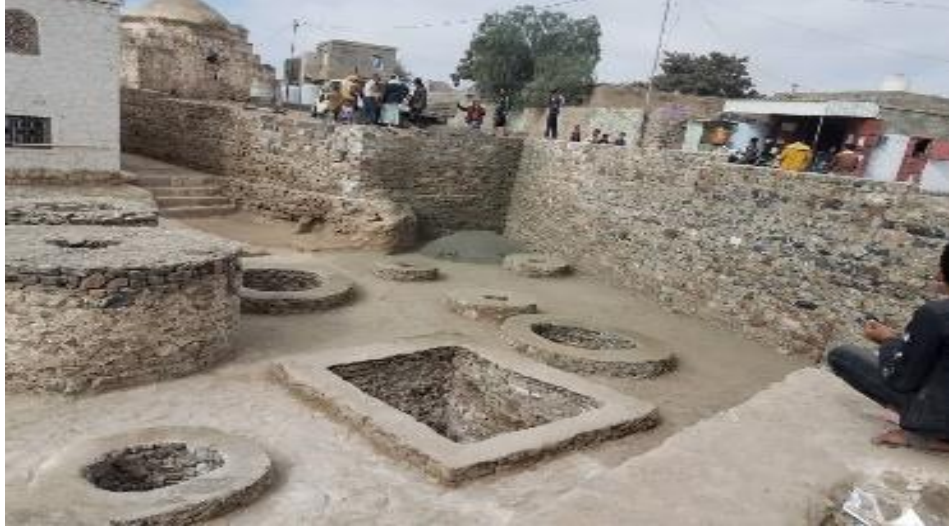
- من نتائج أعمال التوسع في الحفرية في هذا الجزء من الساحة ظهور عدد من المدافن الأرضية المقضضة^٣ من الداخل عددها ٦ مدافن بفتحات أو فوهات أرضية شبه دائرية أو مربعة وبأعماق تصل إلى ١ إلى ٢ متر ويتراوح اتساع قعرها بأقطار تتفاوت بين ١ إلى ٢ متر.

الركن الشمالي الشرقي من الساحة الشمالية بعد الانتهاء من أعمال الحفر والتوسعة، يُلاحظ أعمال التحريم بجدران
للفتحات المدافن الأرضية الدائرية والمربعة (الصورة باتجاه الشمال الغربي)

- تمت معالجة عدد من هذه المدافن بإزالة طبقات القضاض التالفة من جدرانها الداخلية واستبدالها بطبقة من القضاض، وتنفيذ جدران دائرية تُحيط بفتحات المدافن المكتشفة سابقاً في هذه الساحة منعاً لسقوط المصلين والزوار فيها.

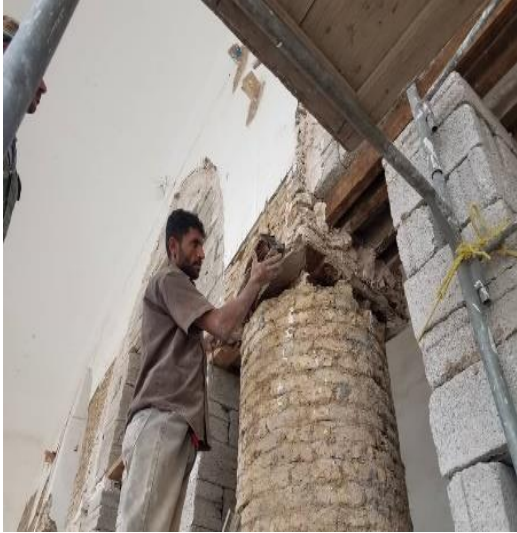
- جاء هذا التدخل بعد ملاحظة آثار التلف الحاصل بالأعمدة المبنية من الياحور نتيجة احتقان الرطوبة وتغلغلها في أساسات الأعمدة، بالإضافة إلى تلف الفرشات الخشبية الفاصلة في تلك الأعمدة.

الشكل ٤٥: أعمال الترميم بإزالة الفرشاة الخشبية التالفة واستبدالها بأخرى جديدة
ومن نفس نوع مادة الخشب

- تركز التدخل في هذه المرحلة بإزالة الطبقة الإسمنتية التي تغطي الدعامات الاسطوانية وكذلك القاعدة الحجرية الرخامية المربعة التي تكسو قواعد تلك الدعامات، في الجزء الشمالي من هذا الجناح.

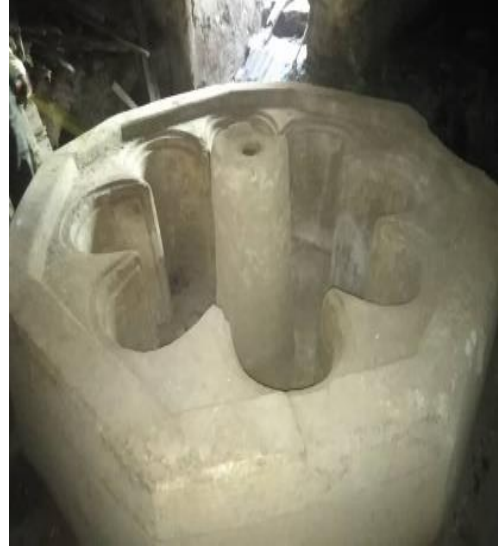
الفسقية المئمنة في الغرفة الرئيسية لحمام الرجال

- تمثلت الأعمال في هذه المرحلة في إزالة الركام والردميات التي تملأ المنشأة من الداخل، ومن محيطه الخارجي، بالإضافة إلى إزالة طبقات القضاض التالفة عن سقف الحمام وإعادة تكسيته بنفس المادة.
