حولية الآثار اليمنية

العدد الثامن

نبذة تعريفية عن قلعة رداق التاريخية

م/ مراد صالح العسر

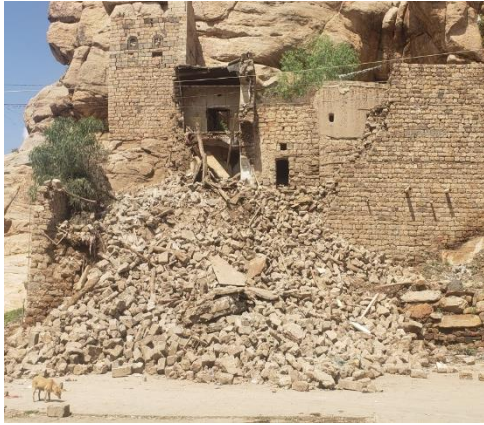
تعرضت أجزاء من القلعة لانهيارات وتصدعات متعددة عبر تاريخها، كانت تُرمم تباعاً. آخر هذه الانهيارات حدث خلال موسم الأمطار الغزيرة لعام ٢٠٢٤م، حيث انهار مبنى البوابة الأولى للطريق الصاعد وجزء من السور المتصل بها من جهة الشمال الغربي.

بعد الانهيار

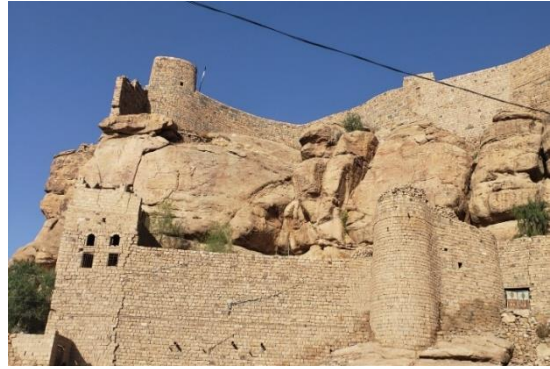
قبل الانهيار

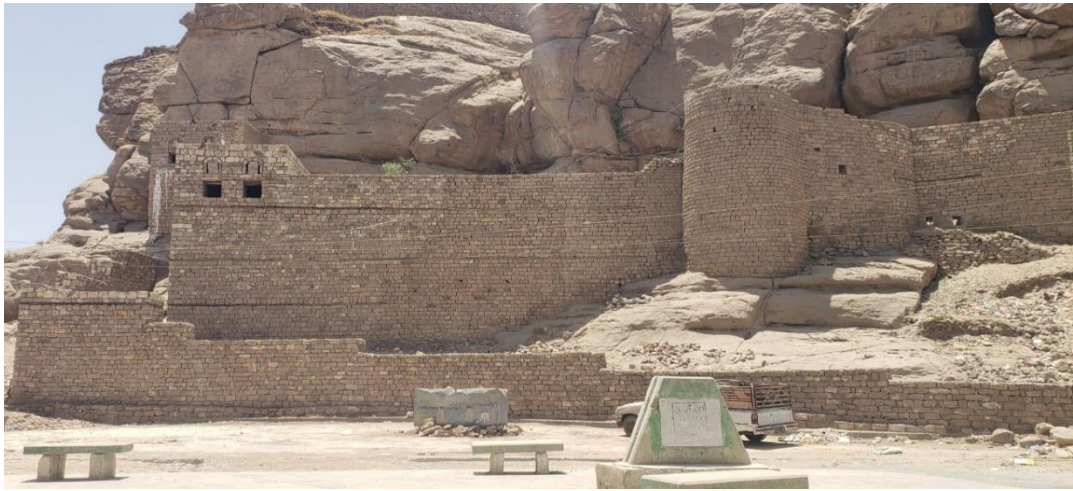
بعد إعادة الترميم

- إعادة بناء الجزء المنهار بشكل كامل (البوابة الأولى والجزء المتضرر من السور).
- إصلاح بعض الأجزاء المتضررة في وحدات معمارية أخرى (أبراج وأسوار).
