رِيدَان

العدد السابع عشر - ذو القعدة ١٤٤٦ هـ / مايو ٢٠٢٥ م

الأعمال العلمية الأثرية التي أجريت بمديرية صرواح محافظة مارب

*مانع ناجي الناصري

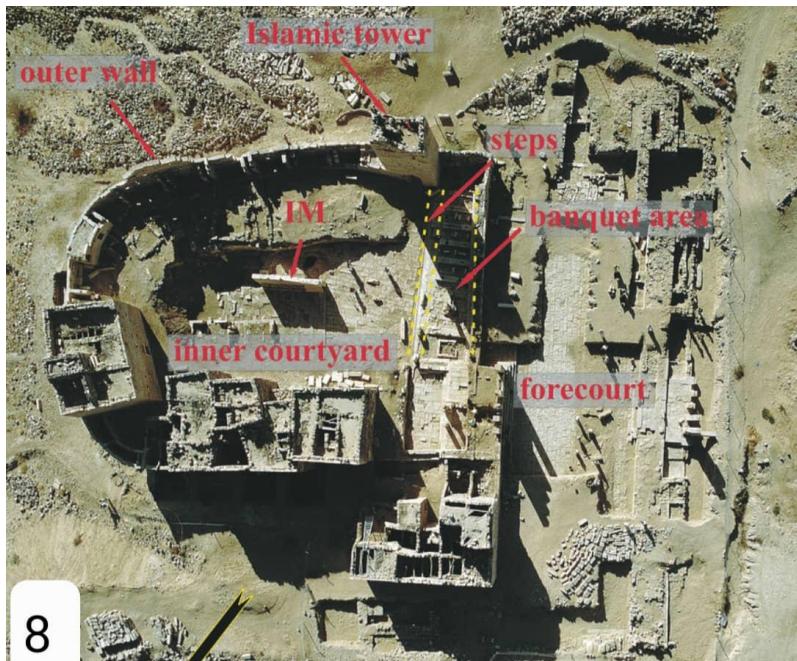
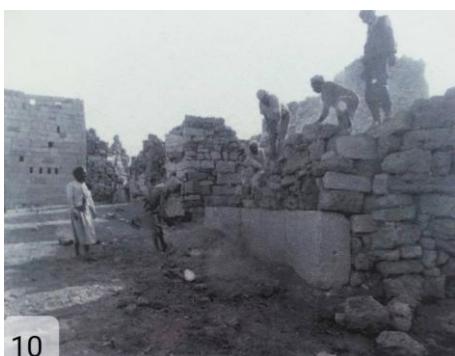
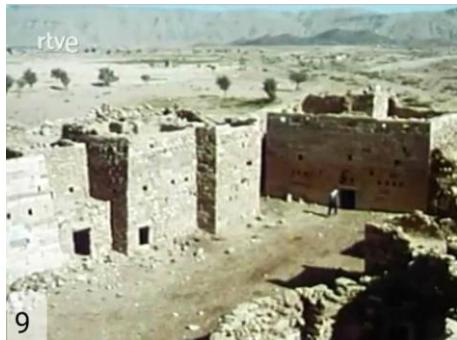
صورة ١٠-٨ : معبد إلقاء والمباني الحديثة التي كانت داخل المعبد

تمت أولى التنقيبات والحفريات العلمية المنظمة في هذه المدينة من قبل المعهد الألماني للآثار في العامين ٩٢، ١٩٩٣ م بإشراف البروفيسور يورجن شميتس، وقد تركزت تلك الأعمال التي تمت على مرحلتين أو موسمين أثريين في معبد إلمقه على مساحات محددة من أفنية المعبد و المداخل الرئيسية واستثنى من ذلك المساحة الحاذية للسور البيضاوي من الداخل الذي كانت تستند عليه العديد من المباني الإسلامية التي شيدت خلال القرن الماضي بأحجار سبئية انتزعت من جدران الهياكل القديمة، هذا وقد كشفت الحفريات عن أجزاء من أرضيات المعبد المبلطة بالحجر الجيري وأزيخت كميات كبيرة من الأتربة والجدران الحديثة التي كانت تحجب نقش النصر وما حوله. وظهرت خلال الحفريات موائد القرابين المجاورة للرواق

الغري للفناء الداخلي التي تزامن معها العثور على مئات القطع الأثرية خلال هذين الموسفين، إلى جانب عدد كبير من النقوش والقطع الفنية المخزنة بأحد المباني الحديثة داخل المعبد وعين عليها حارس لحمايتها إلا أن جزء منها تعرض للعبث والسرقة نتيجة الإهمال كما أسلفنا في التقرير المرفوع لرئيس الهيئة (صورة رقم ٨، ٩، ١٠).

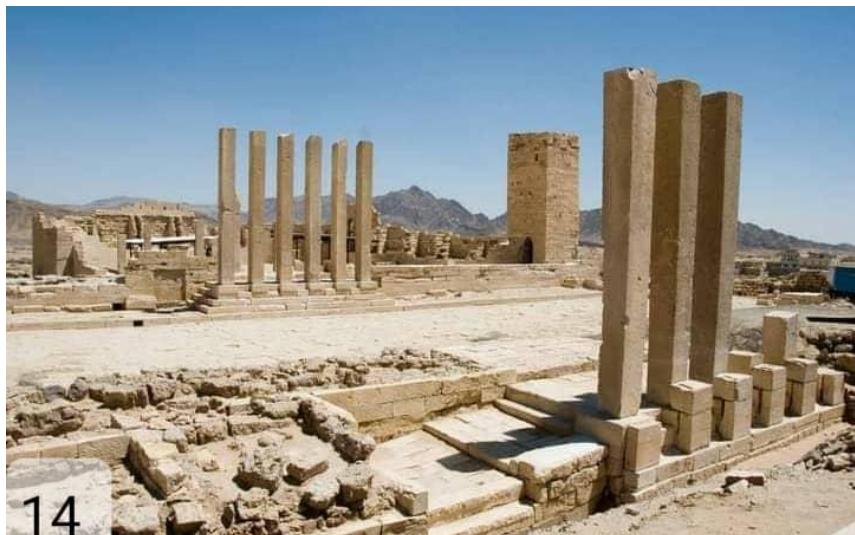
صورة ١٤

الجزء الأول هو الفناء الخارجي الذي يمتد إلى الشكل المستطيل وهو فناء مشترك كانت تفتح عليه مداخل اثنين من المعابد الصغيرة ذات الأربعه الأعمدة التي لم تعد موجودة حالياً إلى جانب مدخل معبد إملقه ذي الستة أعمدة، ولم يتبقَّ من الجدار المرتفع الذي كان يُسَوِّرُ هذا الفناء إلا الأساسات التي رصفت أرضياتها ب بلاطات مصقلولة من الحجر الجيري وثلاثة أعمدة من مجموع ستة أعمدة كانت تتقدم مدخله العام، ويتقدم كل منها نقش يحمل سطحه نحتاً غالباً لأقدام تمثال برونزي عملاق كان يقف أمام كل عمود، وقد تم الكشف عن هذه الساحة كلها حتى ظهرت معالمها الباقية على النمط القديم. (صورة رقم ١٤).

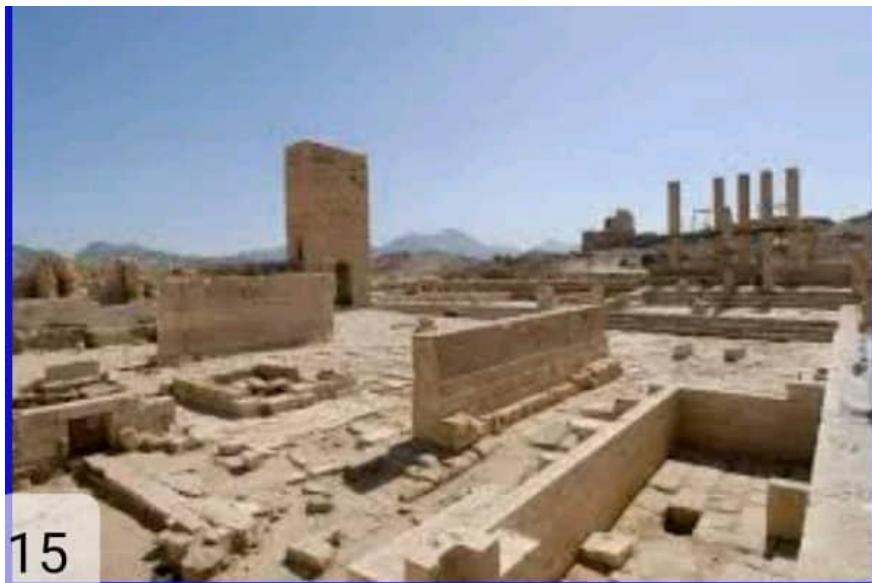
صورة ١٥

أما الجزء الثاني فهو الفناء الداخلي بيضاوي الشكل الذي يتم الدخول إليه من الفناء المستطيل عن طريق بوابة رئيسه تتقدمها ستة أعمدة لا تزال قائمة حتى الآن وتحمل بعض واجهاتها عدداً من النقوش القانونية. إضافة إلى مدخل صغير نسبياً يفتح جهة الجنوب، وقبل التنقيب لم يكن يظهر من المعالم الداخلية للمعبد سوى جزء من الواجهة الشمالية لنقش النصر وما عدى ذلك كان محجوباً تحت الركام وأنقاض المباني الإسلامية التي شيدت على الامتداد المقوس لجدرانه الداخلية التي أخذت عملية إزالتها الكثير من الجهد والوقت حتى ظهرت ثمرة تلك الجهد في الكشف عن الوجه البهبي الذي كان ييدو عليه المعبد في زمانه القديم. (صورة رقم ١٥).

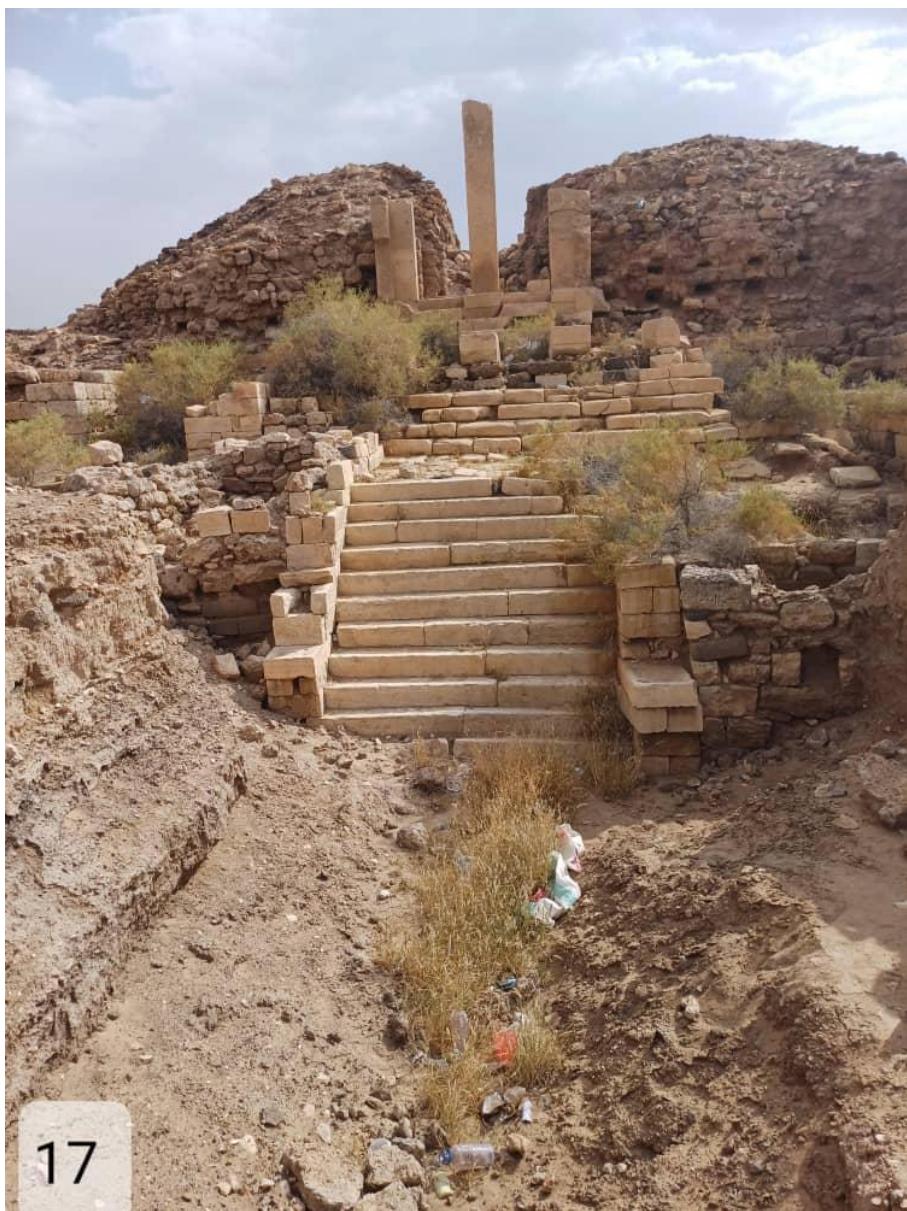
صورة ١٧

يقع هذا المعبد إلى الجهة الشمالية من معبد إملقه، ورغم عدم العثور على نقش يؤكد هوية أو اسم هذا المبنى خلال الحفريات التي تمت حتى الآن، إلا أن تصميمه العام يشبه المعابد المأولفة، وهو مبني مربع الشكل ثبتت معظم أحجار جدرانه ودُمِّرت أعمدته خلال الصف الأخير من القرن الماضي، وبيدو أنه كان على قدر عالٍ من الرقي والفاخامة، فقد

كشفت الحفريات عن مدخلة العام المترفع جداً عن مستوى المراافق الأخرى الذي يتم الصعود إليه من خلال سلم حجري مكون من ٢١ درجة تتقدمه خمسة أعمدة ضخمة إضافة إلى أربعة أعمدة أخرى تشكل عتبات المدخل ولم يتبقَّ منها سوى أجزاء صغيرة لثلاثة منها، وقد تم التعرف عليها من خلال الصور الملقطة بواسطة الدكتور أحمد فخري عند زيارته لليمون عام ١٩٤٨م الذي أشار إلى أن كل عمود كان يحمل نقشاً بالخط المسند يمثل اسمَّاً لمنشأة أو جبل أو معلم هام من المعالم القديمة بالمنطقة.

وأثناء الحفريات تم العثور على أخشاب متفحمة كانت مستندة على أركان الجدران الداخلية خلف المدخل مباشرةً، وقد كانت آثار الحريق الشديد الذي تعرض له هذا المعبد واضحة على التربة الجدران المتهالكة. وقد كان من البديهيأخذ عينات من الأخشاب المتفحمة للتحليل من قبل الفريق الألماني وعند عودتهم في الموسم التالي عام ٢٠٠٩م وهو آخر مواسم العمل على ما أذكر سألت الدكتورة ايريس جيرلاخ عن نتائج التحليل لتلك العينات وإفاده بأنها تعود إلى القرن التاسع قبل الميلاد، لقد كانت النتائج مذهلة وعلى قدر كبير من الأهمية.

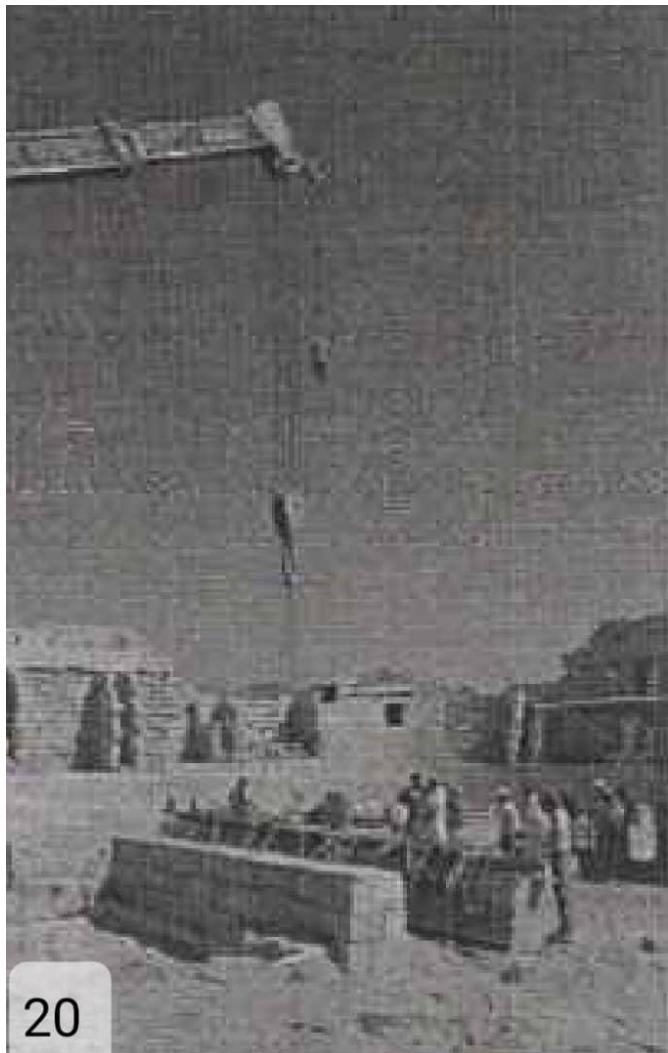
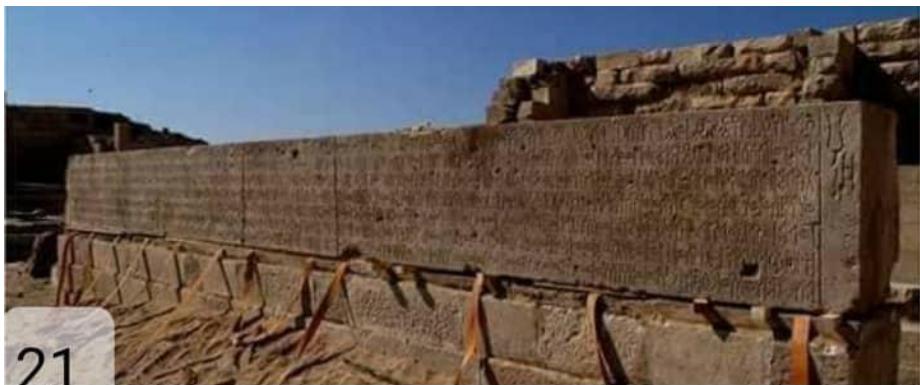
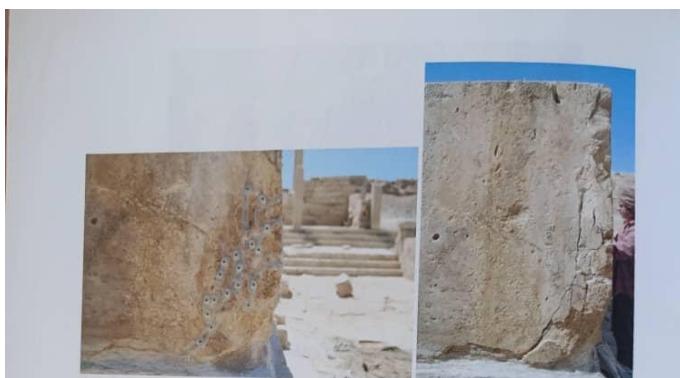
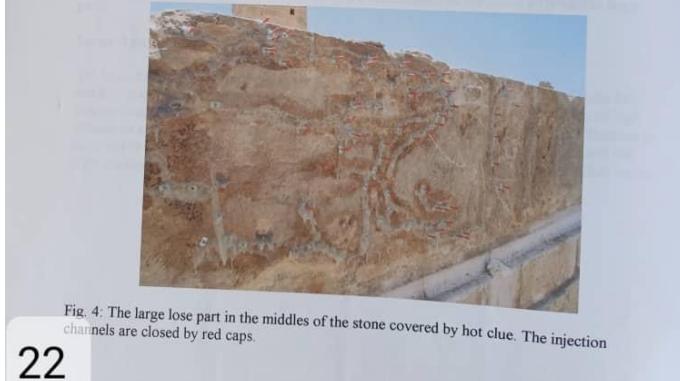
صورة ٢٠

Fig 3: Left: Eastern side of the stone with fissures covered by hot glue. Right: the fissures after fillings with epoxy resin.

Fig. 4: The large lose part in the middles of the stone covered by hot glue. The injection channels are closed by red caps.

عشنا على هذا النقش عام ٢٠٠٥ م ملقي على وجهته في فناء المعبد الداخلي على مقربة من قاعدته بعد هجر المعبد بفترة قصيرة نظراً للطبقة الترابية غير السميكة التي حالت دون وقوعه على بلاطات أرضية المعبد مباشرة وعلى الرغم من ذلك تعرض النقش إلى كسر قسمته إلى ثلاثة أجزاء، وقد بدأت عملية الترميم بإعادة بناء قاعدة النقش إلى المستوى المناسب بعد أن فقدت أحجار الصفوف العليا منها وتم جلب رافعة لرفعه على القاعدة بعد تثبيته بشكل محكم إلى قضبان حديدية طولية تحت إشراف أحد المهندسين الألمان الأكفاء. وتم استقدام مختص الترميم الذي قام بترميم الكسر المذكورة ومعالجة آثار التآكل الناتجة عن الأملاح والرطوبة. (صورة رقم ٢٠ ، ٢١ ، ٢٢).
