حولية الآثار اليمنية

العدد الثامن

تقرير عن أعمال الترميم والصيانة في جامع معاذ بن جبل

مشروع استكمال الترميم الأثري للجامع الكبير - الرواق الجنوبي ٢٠٢٥م

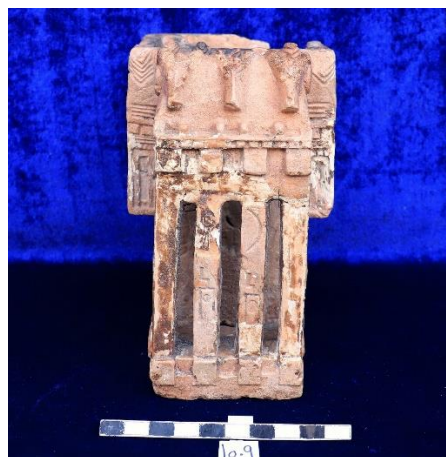
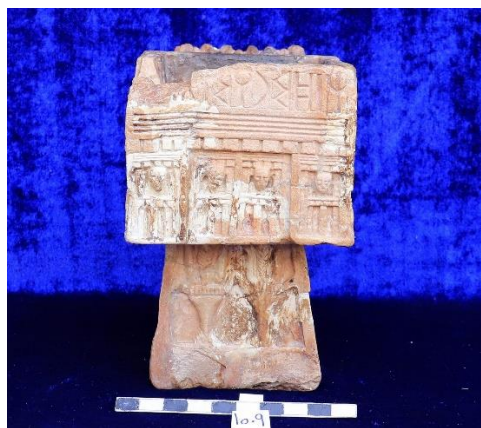
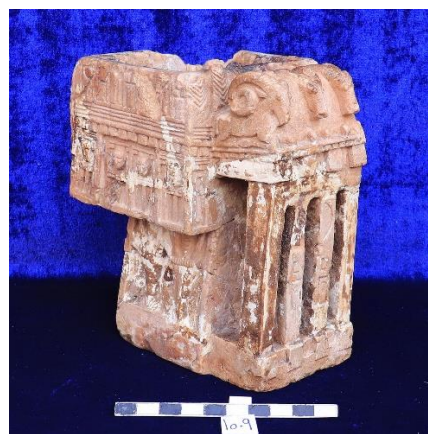
مبخرة مكعبة من الحجر الكلسي، صُممت على هيئة معبد مسقوف

المعبد من الطراز المكعب ذي السقف المعمد، يبدو من خلال الشكل العام للمجسم أن له قاعدة عريضة (مصطبة من مستوى واحد)، وله بوابة تذكارية تتقدمها ردهة معمدة، سقفها محمول على ٤ أعمدة مربعة، سُقِفَت بعوارض حجرية مستطيلة (أعتاب) ثبتت على نهايات الأعمدة من خلال النقر واللسان (بطريقة التشبيك)، وتتعامد الأعتاب على الأعمدة في وضع تحالف، وتستند على الواجهة الرئيسية للمعبد، وأهم ما في الموضوع ظهور التقنية لأول مرة بحسب علمي في المعابد اليمنية القديمة، التي مثلت الأعتاب فيها ما يُسمى بالحمال، وتُوجّ الحمال بإفريز مُسنن، وفوق الإفريز يُوجد ما يمكن أن نسميه مجازاً بالكورنيش، وقوامه تماثيل وعول رابضة بوضع أمامي. نحتت وفق قاعدة البعد الثاني، ولها قرون معقوفة، أما الواجهات الجانبية، فنظراً لكون القطعة مبخرة في الأصل فقد قسمت الواجهات إلى مستويين، السفلي عبارة عن واجهة صماء حُولت إلى لوحة فنية نفذت عليها منحوتات نافرة — وهذه التقنية قديمة ومعروفة في المعابد المصرية القديمة —، قوامها وعول وربما ثور، بقرون مستقيمة تتوسطها باقة من الزهور، وهذه الظاهرة لا زال يعمل بها حتى يوم الناس هذا وتسمى التتويج.

والمستوى الثاني شرفة بارزة عن سمت الواجهة الأصيلية تتخللها العديد من المشكاوات التي تحوي بداخلها منحوتات غير واضحة يبدو أنها صور آدمية، تعلو الواجهات صف من المسننات وإفريز من الخطوط الأفقية الغائرة متوج بزخارف

وثمة ملاحظة مهمة للغاية تظهر على هذه المجسم، وهي وجود لون احمر قرنفلي على الأعمدة، وقد بدء متاكل بفعل الاملاح التي بدأت تنخر في بدن المبخرة، وهذه ظاهرة جديرة بالاهتمام تعرفنا على طبيعة تقنيات الزخرفة باللون على غرار لوحات الفريسكو^١.

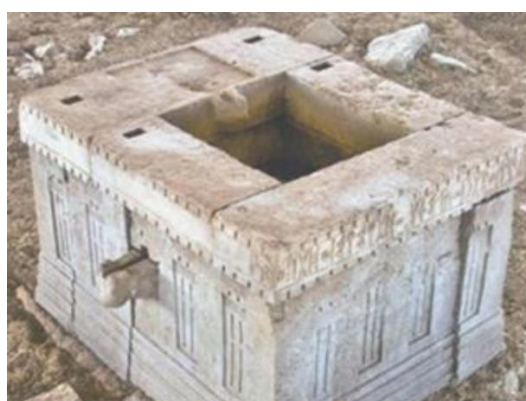
مجسم معبد سبئي في الحبيشة، عن الشهاب ٢٠٢١م

- شيدت المعابد على قواعد صناعية عالية، وفق قاعدة التدرج الهرمي، وذلك وفقاً للمجسمات المعمارية التي تم رصدها. منها المجسم الذي كشف عنه في معبد يحا الكبير (في الحبشة) ونشرته البعثة الألمانية، ومجسم وقفنا على صورة له عُثر عليه في مارب.

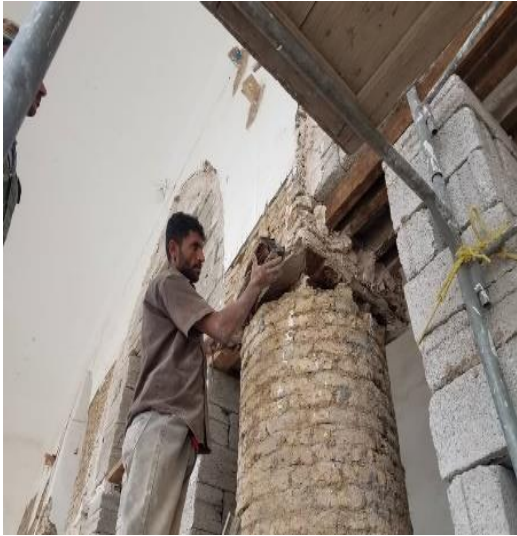
الشكل ٤٥: أعمال الترميم بإزالة الفرشاة الخشبية التالفة واستبدالها بأخرى جديدة
ومن نفس نوع مادة الخشب

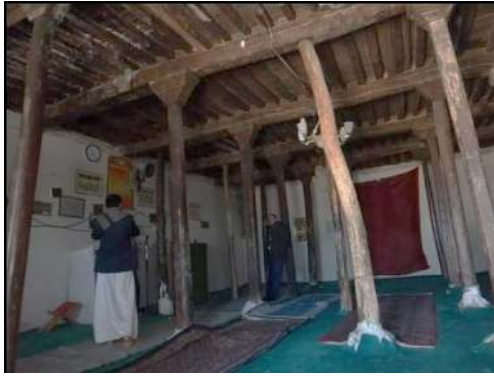
آثار الدمار للمسجد بصواريخ العدوان السعودي - الأمريكي ٢٠١٦م

- القبة التي كانت تعلو القبر قد هدمت وتحتاج إلى ترميم.
- مخاطبة الجهات المعنية والمتمثلة في وزارة الدفاع نتيجة موقع المسجد وذلك للحفاظ على المسجد ومنع أي محاولات لهدمه أو إزالته أو تجديده، حتى تستطيع الجهات المعنية والمتمثلة في الهيئة العامة للآثار والمتاحف من ترميمه بشكل سليم وفق القواعد المتعارف عليها في مثل هذه الحالات.
- تشكيل فريق من الهيئة العامة للآثار ومكتبها في محافظة صنعاء لتوثيق حالة المسجد ورفع دراسات أولية ودراسة لتكاليف الترميم المباشرة العمل على ترميم المسجد بشكل سريع نظراً لأهميته الأثرية والتاريخية.

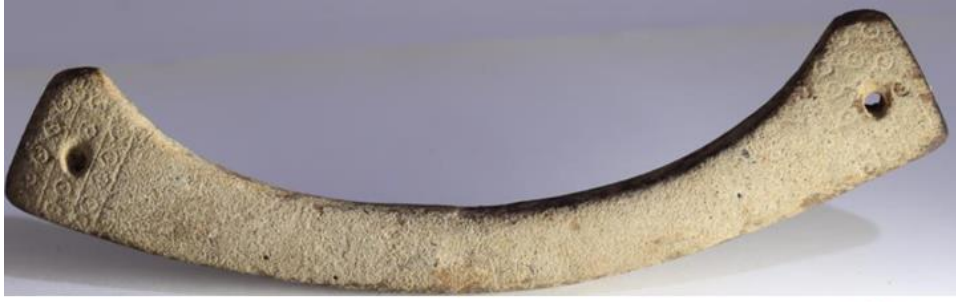
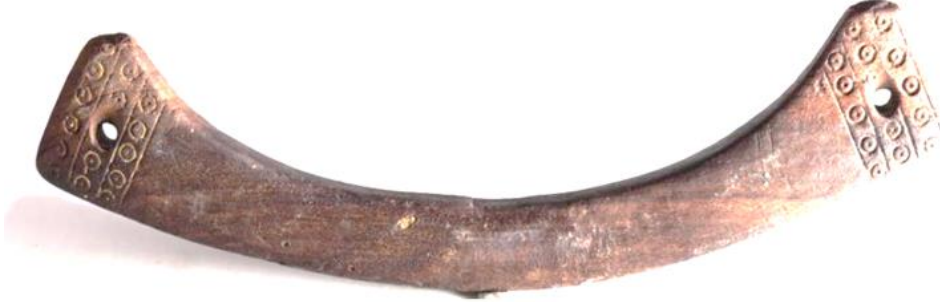
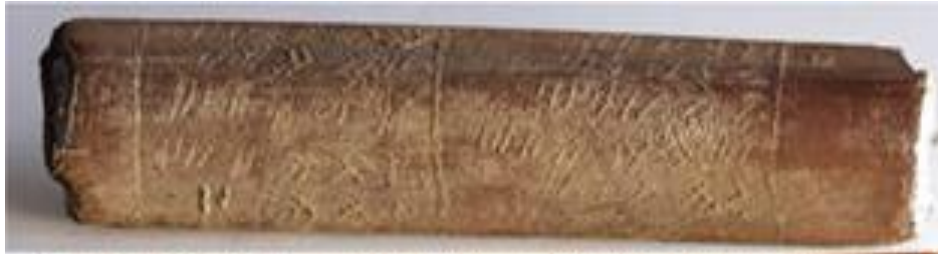
نماذج من الأعواد الخشبية قبل وبعد الترميم

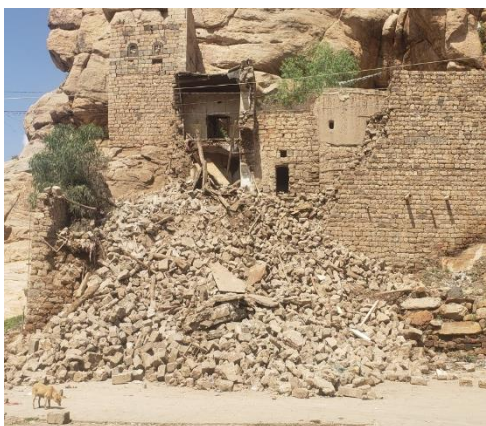
بعد الانهيار

- سارت أعمال الترميم على قدم وساق، حيث تم:
- إعادة بناء الجزء المنهار بشكل كامل (البوابة الأولى والجزء المتضرر من السور).
 - إصلاح بعض الأجزاء المتضررة في وحدات معمارية أخرى (أبراج وأسوار).

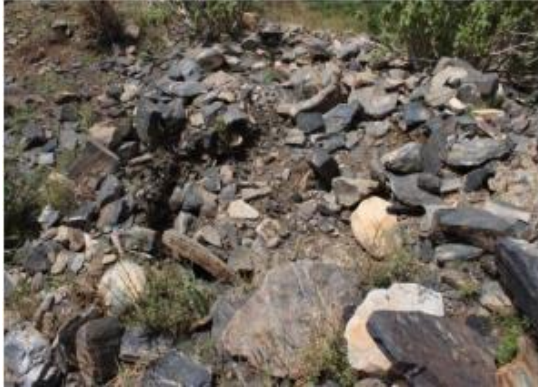
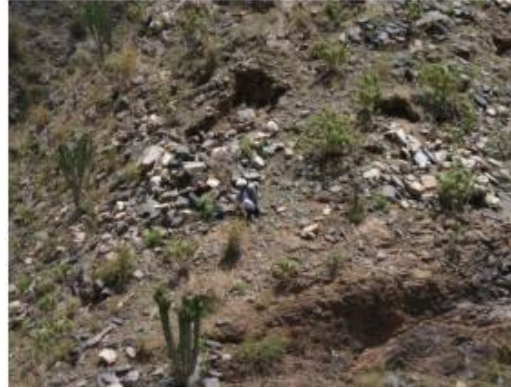
صور توضح بعض من أعمال الحفر العشوائي والتخريب الذي تعرض الموقع

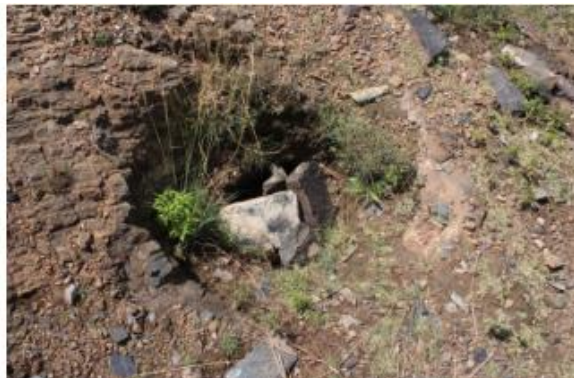
صور توضح مدافن أو أحواض دائرية محفورة في الصخر تعرضت إلى الحفر العشوائي

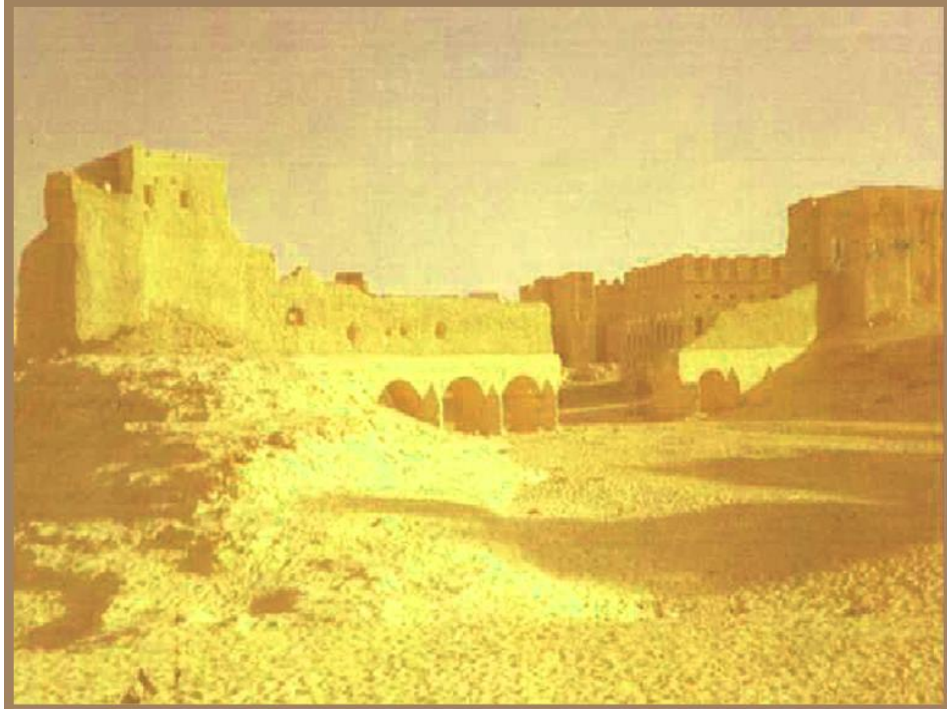
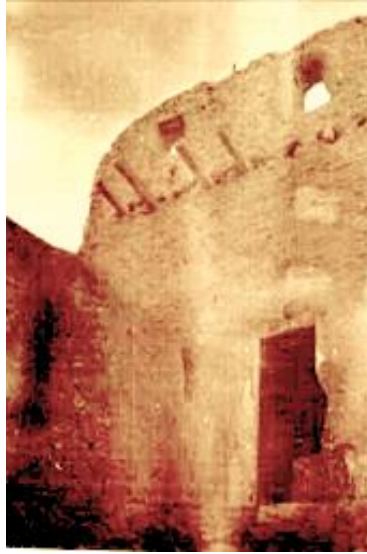
بعض تفاصيل البناء العلوي للحصن الطيني (قلعة القزة) مع الممر الواصل بين الكوات عبر السور

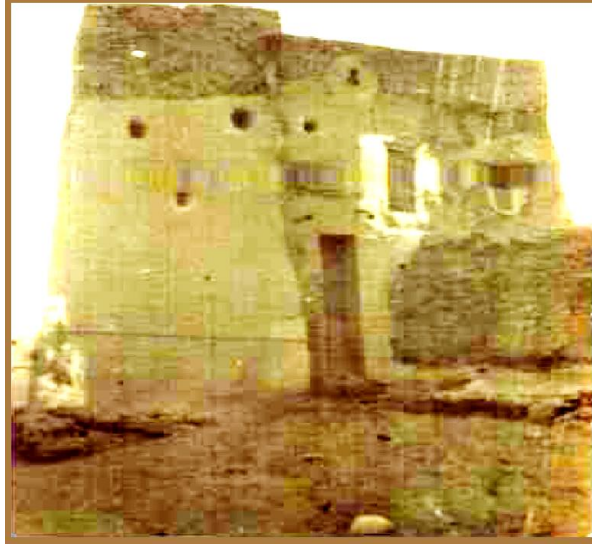
إحدى الحصون الطينية موضحة الباب الموصل من الحصن إلى السور وهي الوسيلة التي ينتقل بها سكان الحصون من حصن إلى آخر
