# المتحف اليمني

العدد الرابع - ٢٠٢٥ هـ / ١٤٤٧ م

## تقرير عن أضرار تجُّمع المتحف الوطني بصنعاء

### جراء قصف الطيران الإسرائيلي

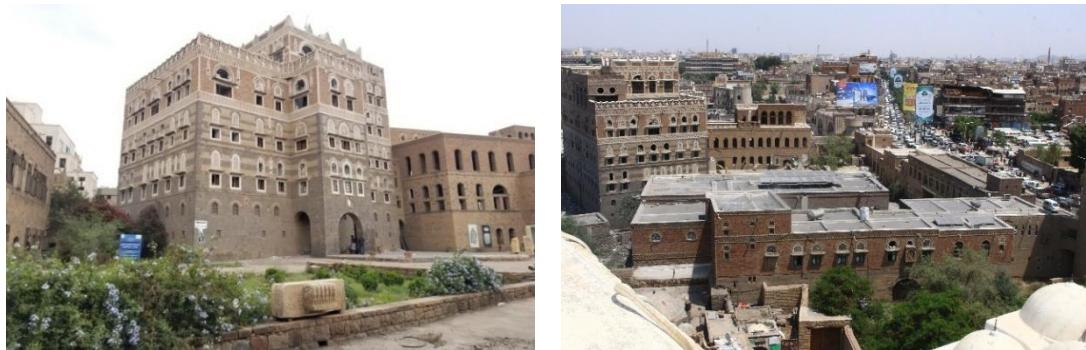
يتكون مبني دار السعادة من خمسة طوابق منها ثلاثة طوابق مبنية بأحجار الحبيش وقد تعرضت أحجارها لتلف شديد نتيجة الشظايا الناتجة عن الغارات الجوية، إضافة إلى طابقين علوين مبنيين بمادة الياجور التي تفتت بفعل الضغط والارتجاج والشظايا. أدى ذلك إلى تفكك جدران المبني، خصوصاً جدران الواجهات الخارجية (الواجهة الغربية والقبلية) وانفصلما عن القواطع الداخلية، مما نتج عنه شروخ رأسية في الأركان الداخلية عند نقاط التقاء القواطع بالجدران الخارجية من أعلى المبني إلى أسفله.

كما تضررت مبني المطاهير المبنية بمادة الياجور (وهي ميضرات للوضوء والاغتسال)، ويقابلها مسجد أثري صغير كُسر بابه نتيجة الضغط والشظايا.

وتفتت المباني الحجرية والباجورية، وتلف جميع التوافد والقمريات، خاصة في الواجهة الغربية لمبني دار السعادة التي أصبيت بشظايا مباشرة.

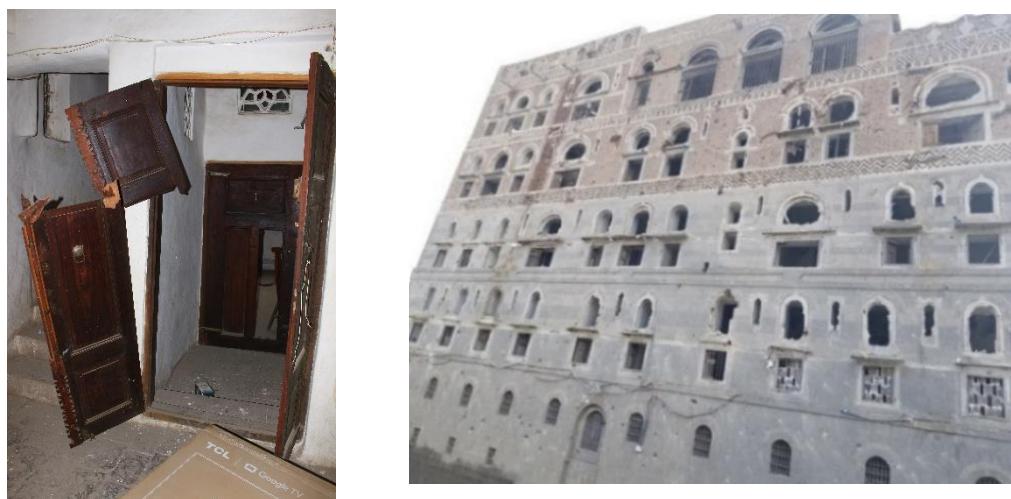
- تلف وتكسر وسقوط كامل المنجور الخشبي (التوافذ الزجاجية، الأبواب، المشرييات، الكن) بما في ذلك سقوط القمريات الجصية في دار السعادة وبقية مباني مجمع المتحف الوطني، باستثناء القليل منها.

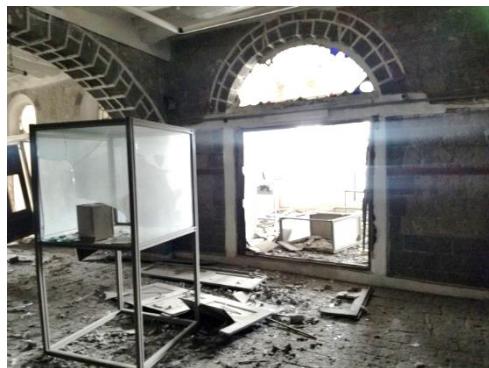
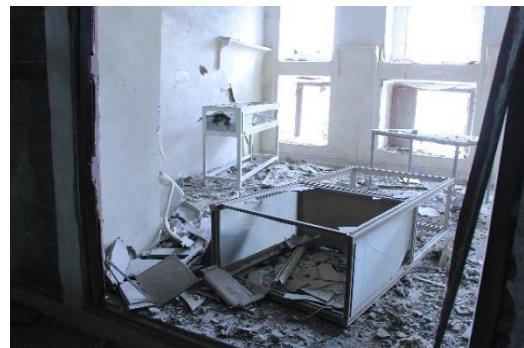
- تحشم وتكسر وسائل العرض الزجاجي الداخلي في صالات العرض، وتضرر معظم القطع والمقنيات الأثرية المعروضة داخلها.

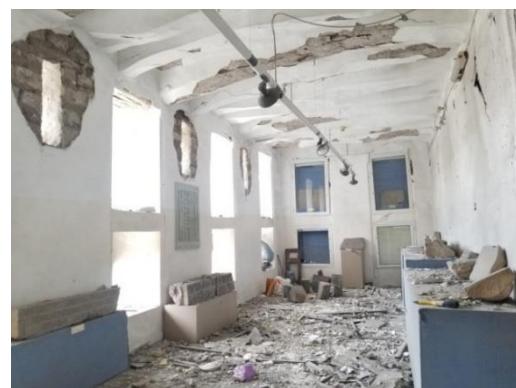
- سقوط وتشقق معظم التلابيس الجصية من الأسفف والجدران في دار السعادة وجميع المباني الملحقة به (الإدارة، المباني الشرقية، البوابة الرئيسية، المكتبة، السمسرة) .

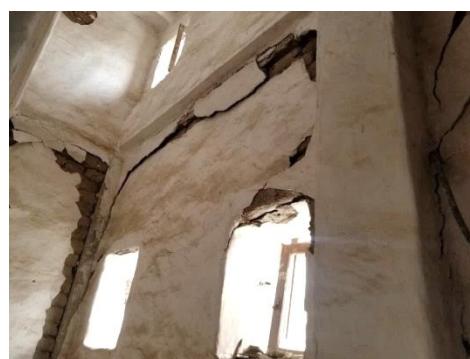
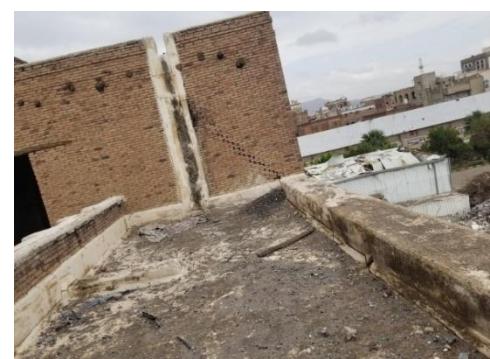
- تضرر وتشقق طبقات القصاص في أسقف دار السعادة، دار المالية، السمسرة، المكتبة، الإدراة، المطاهير وغرف الحراسة بالجهة الغربية.

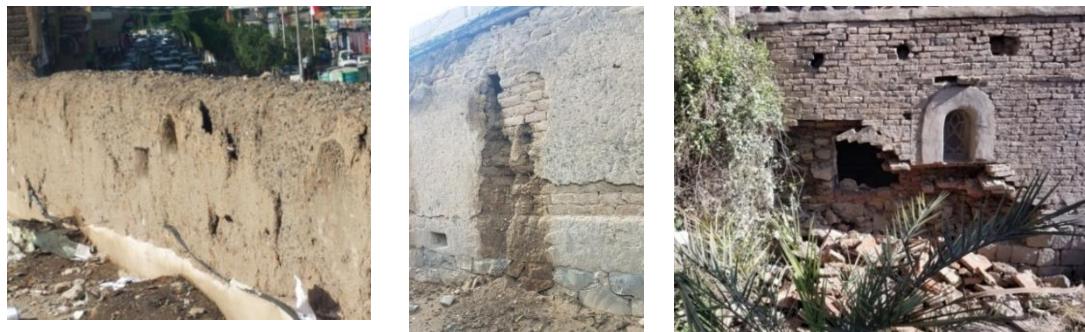
- تضرر أجزاء من أسوار المبنى المحيطة بالمتاحف الوطنية، خصوصاً في الجهات القبلية والغربية وأجزاء من الجهة الشرقية.

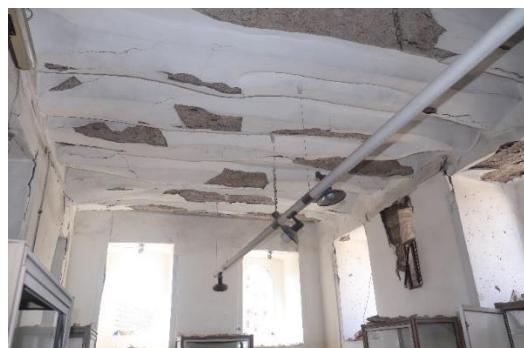
- تضرر أكثر التوصيلات الكهربائية في مبنى دار السعادة بما فيها إضاءة العرض الموجهة والمخفية داخل الصالات.

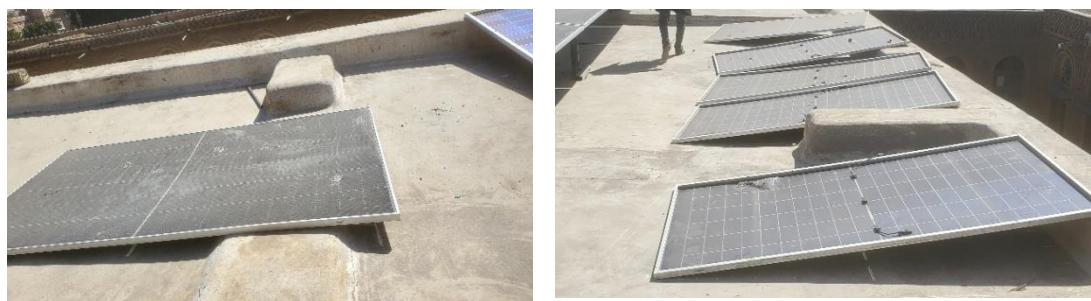
- تلف الألواح الشمسية بشكل كامل (وقد بادرت وزارة الاتصالات مشكورة بشراء بديل لها).

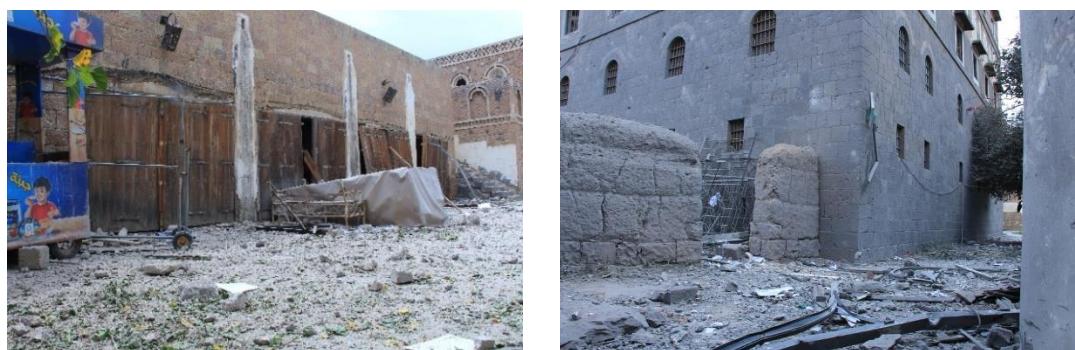
- أدت كثافة الغارات وقوة الضغط إلى تناثر كميات هائلة من الركام والمخلفات في الساحات الرئيسية والخلفية والحدائق، وتركمتها داخل المباني، خصوصاً دار السعادة الذي بدأ كأنه مبنى مهجور من شدة الدمار.

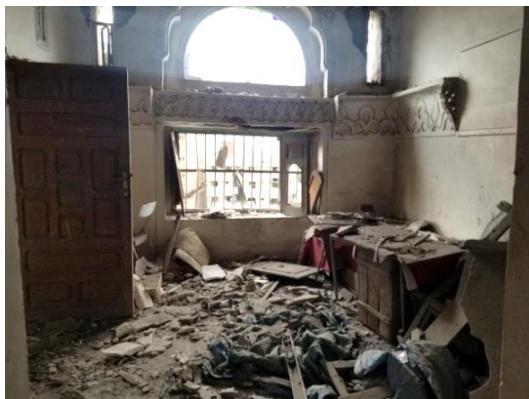
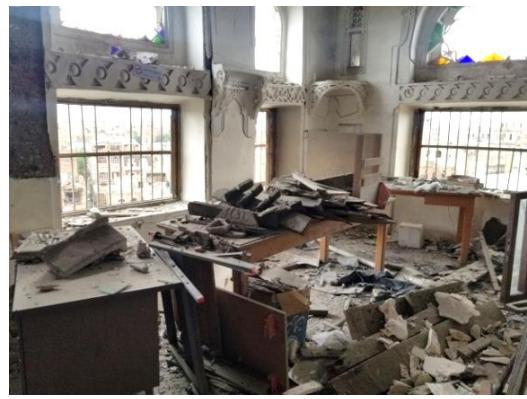
كما أن بقية مباني مجمع المتاحف الملحقة بدار السعادة ليست بأفضل حال، إذ نالها الضرر ذاته في جدرانها وسقوفها ونوافذها وأبوابها وقمرياتها الجصية، مما جعلها مباني شبه آيلة للسقوط.

ولم يسلم حتى الأثاث الداخلي (مكاتب، كراسى، دواليب) في الإدارة والمباني الشرقية والمكتبة والسمسراة من التلف والدمار.

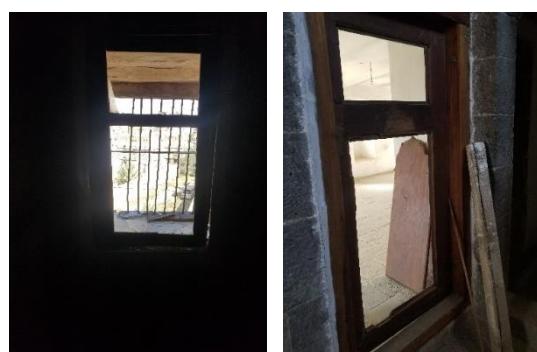
تركزت الأضرار في المنجور الخشبي المتمثل بالنوافذ وبعض القمريات الجصية، فيما لم تُسجل أضرار إنشائية جسمية.

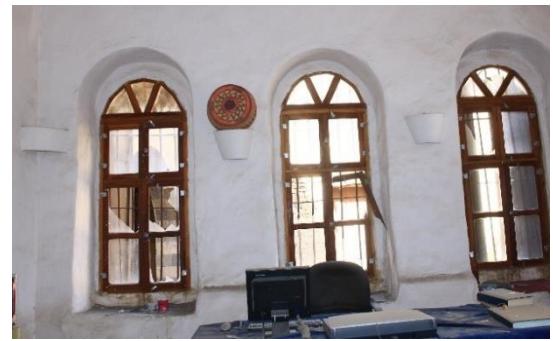
تعرض المبنى لشظايا الغارات، كما تضررت بعض النوافذ الخشبية والعقود في الأدوار العلوية.

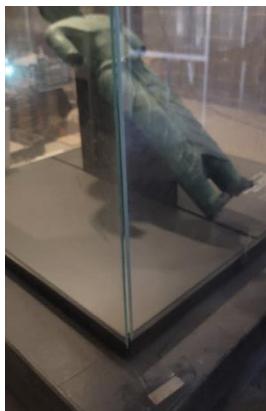
أضرار صناديق عرض مقتنيات الطبقة الأرضية

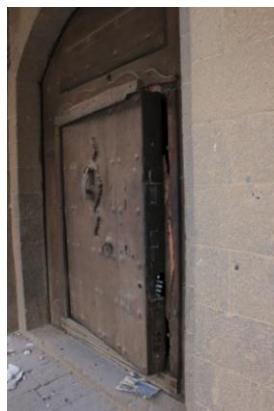
تضرر الباب الرئيسي لمبنى دار السعادة

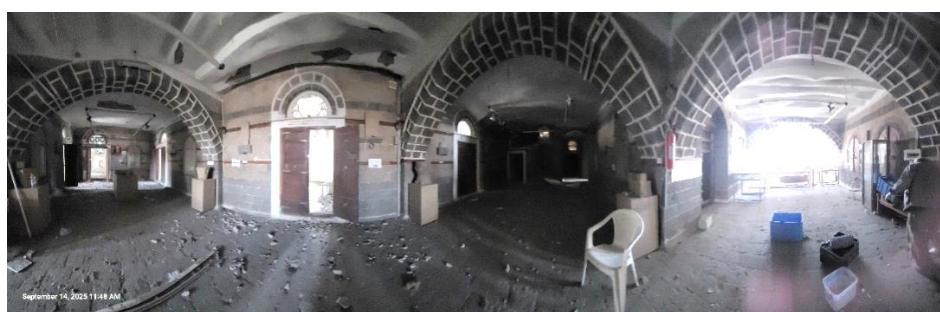
تحطمت النوافذ والعقود وتسقطت الجدران وتساقطت أجزاء من السقف، وامتلأت القاعة بالحجارة والأتربة وغازات الصواريخ، كما تضررت صناديق العرض الزجاجية وانفتحت أقفال بعضها نتيجة ضغط الانفجار.

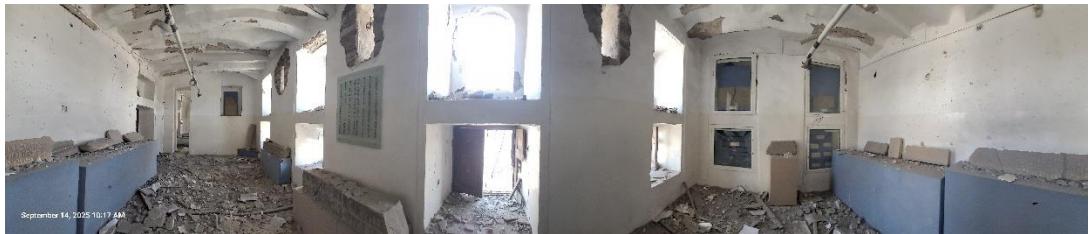
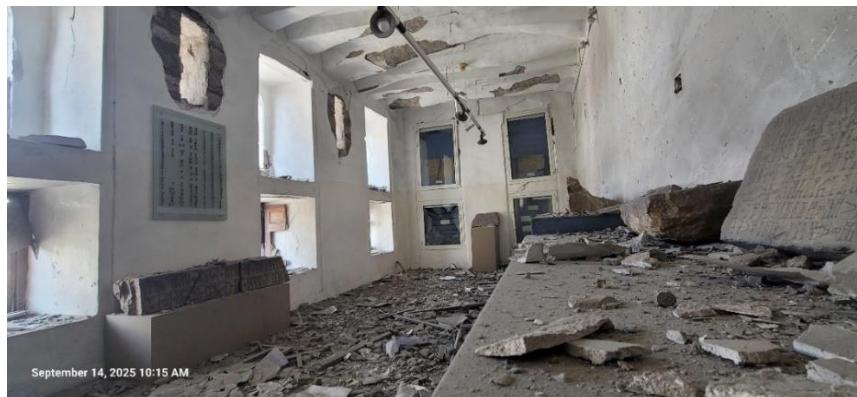
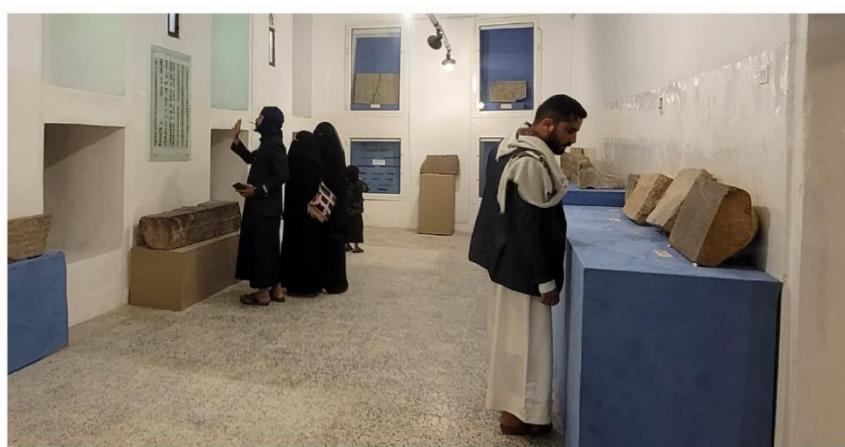
قاعة النقوش بعد وقبل الاستهداف

- تضررت جميع النوافذ والعقود والجدران، وتساقطت أجزاء من السقف.
- تخلخلت صناديق العرض الجدارية وتكسر أحدها الذي يحتوي على أعماد النبور.
- أما النقوش الحجرية (١٣ نقشًا)، فقد تغير لونها بفعل غازات الصواريخ وتضررت بسبب الضغط والشظايا المتطايرة.

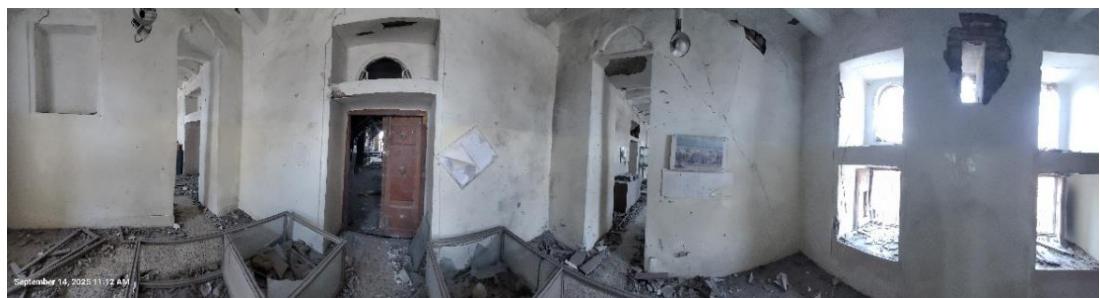
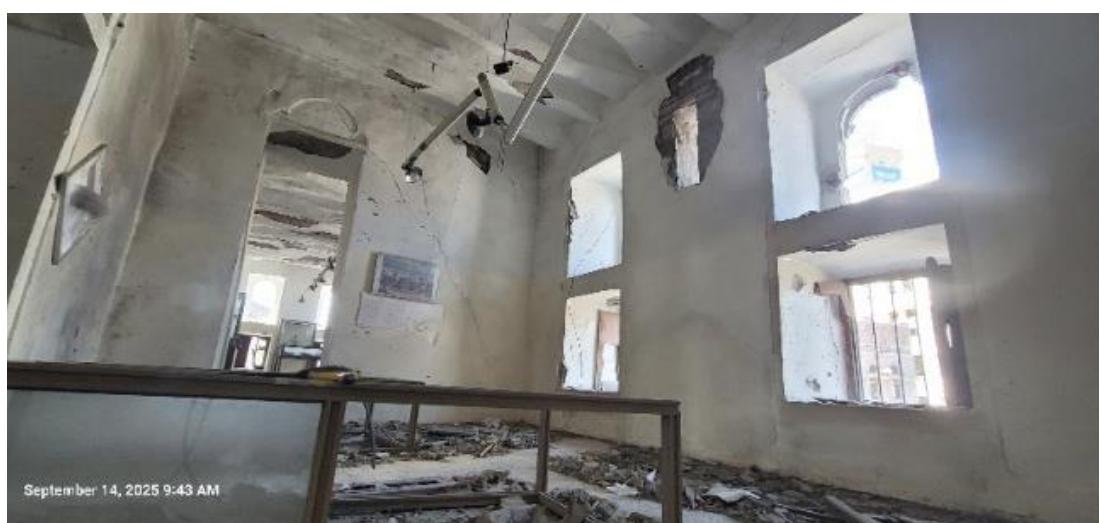
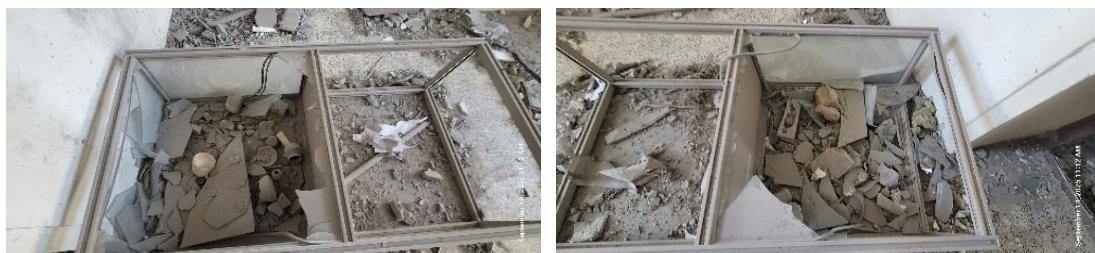
## بعض القطع المتضررة في قاعة حضرموت

تحطمت النوافذ والعقود وتساقطت أجزاء من السقف والجدران، وتكسر معظم صناديق العرض. تم انتشال جميع المقتنيات من بين الركام، وتعرضت أربع قطع للكسر

م	القطعة قبل الضرر	بعد الضرر
١	مرآه من البرونز	
٢	مبيخة من الحجر الجيري	
٣	إناء من الحجر

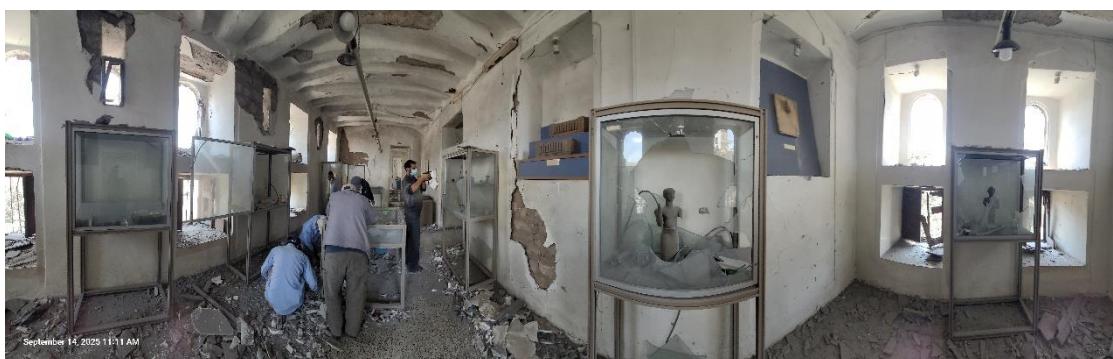
تحطمت النوافذ والعقود وتشوهت الجدران والسقف، وتحطم الزجاج بالكامل في صناديق العرض. تغير لون عدد من القطع جراء الأتربة غازات الصواريخ، وتكسرت ١١ قطعة أثرية.

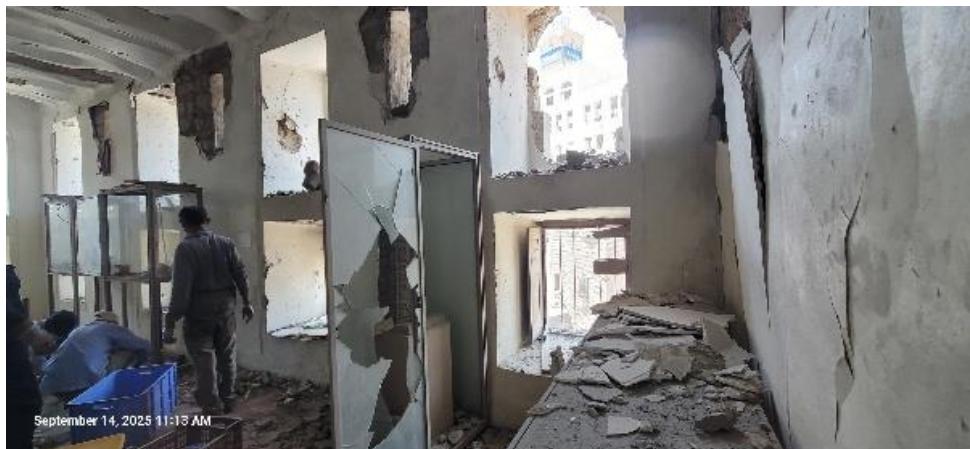
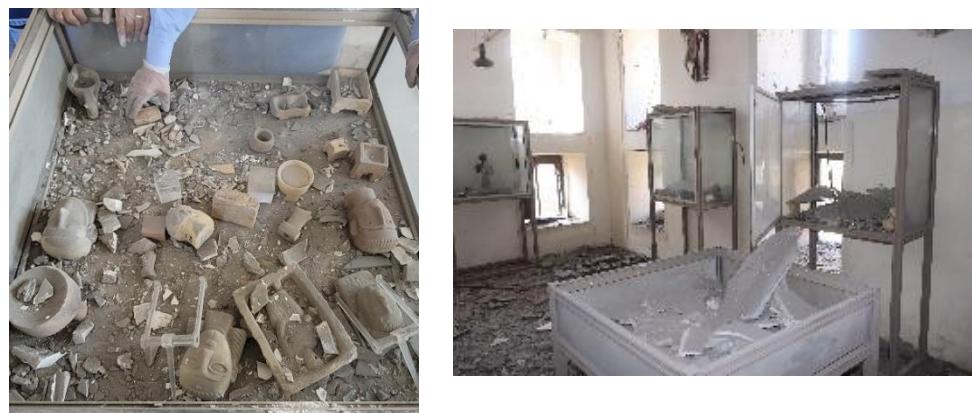
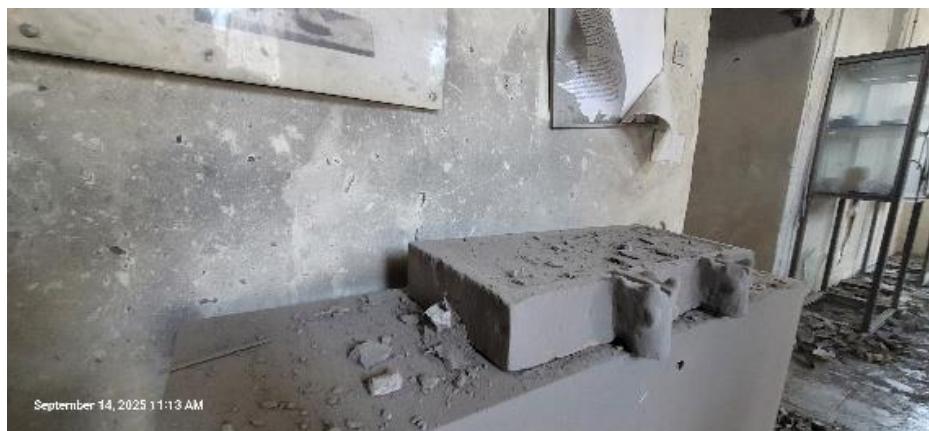
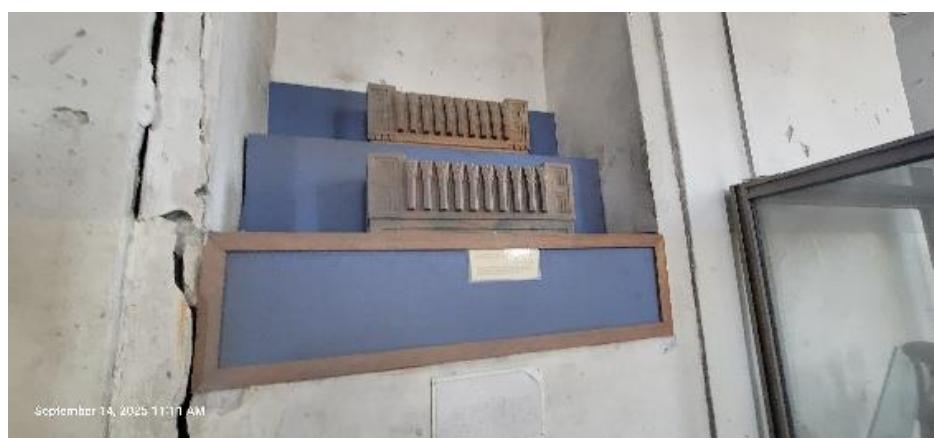
## بعض القطع المتضررة في قاعة سبا

<p>أقدم تمثال لإمرأة يمني من البرونز يعود للقرن الخامس قبل الميلاد ويدعى بتمثال "سيدة البخور" ارتفاعه ٥٠ سم</p>

<p>تمثال لرجل من البرونز</p>

<p>تمثال لإمرأة من البرونز</p>

<p>تمثال لحيوان الجمل عليه كتابة بخط المسند</p>

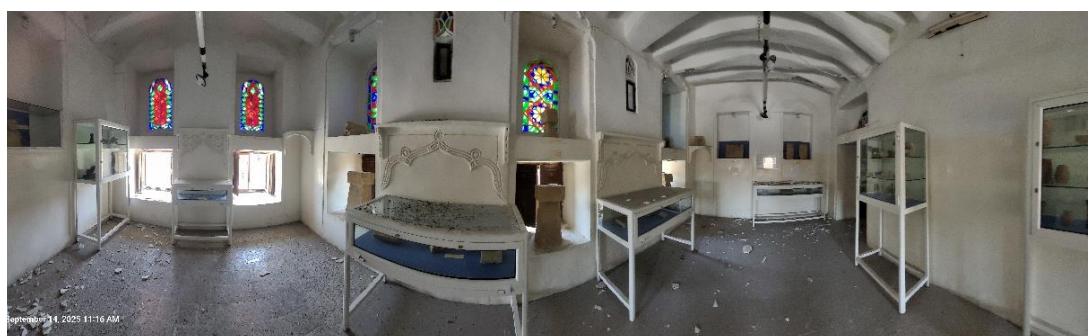
تشققت الجدران وتساقطت أجزاء من السقف فيما بقيت صناديق العرض في مواضعها، وتحركت بعض القطع من أماكنها بسبب الاهتزاز، كما تعرضت إحدى القطع للكسر الجزئي.

القطع المتضررة في قاعة معين

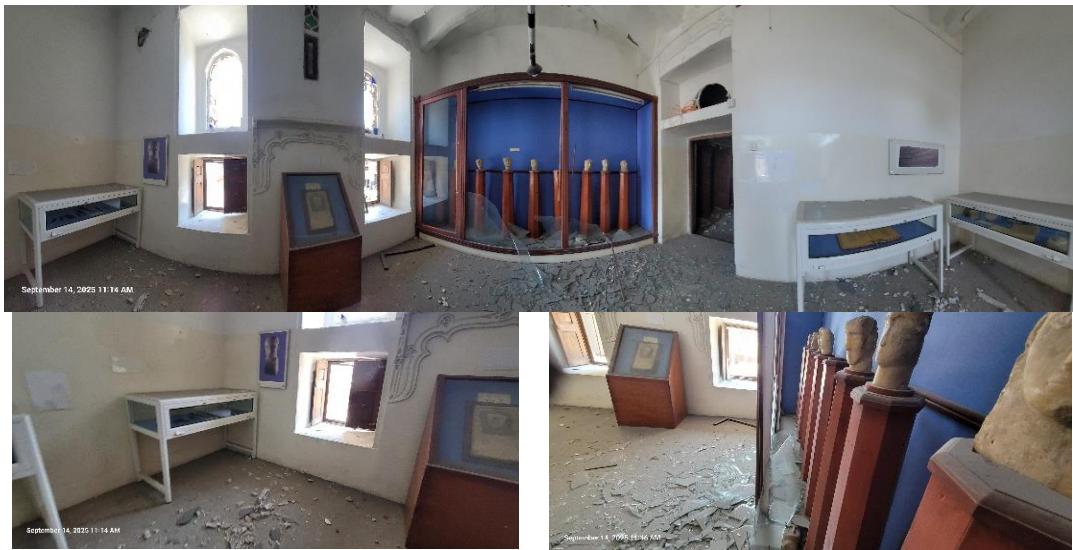
تحطم النوافذ والعقود وتسقطت أجزاء من السقف والجدران وتكسر صندوق العرض المداري الكبير مما أدى إلى سقوط رأس تمثال أثري على الأرض.

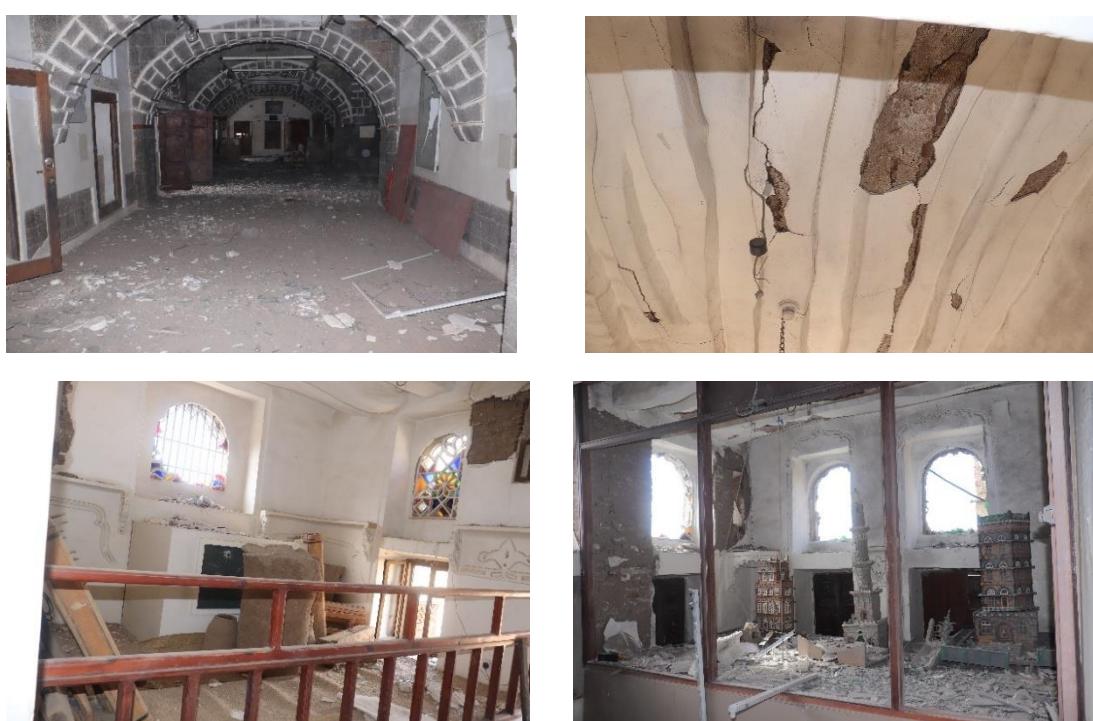
تضررت هذه الطبقة بشدة نتيجة تساقط أجزاء كبيرة من السقوف والعقود، مما تخللت جميع الأبواب.

بقيت هذه الطبقة مغلقة من قبل ولم يتم فتحها للزوار مثل الأدوار الأخرى لوجود صدع في أرضيتها، اغلب صناديق العرض كانت فارغة وتعرضت للكسر فيما عدا بعض الجداريات بقيت مغلقة على محتوياتها.

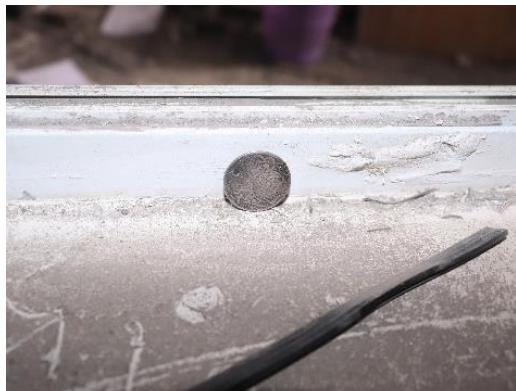
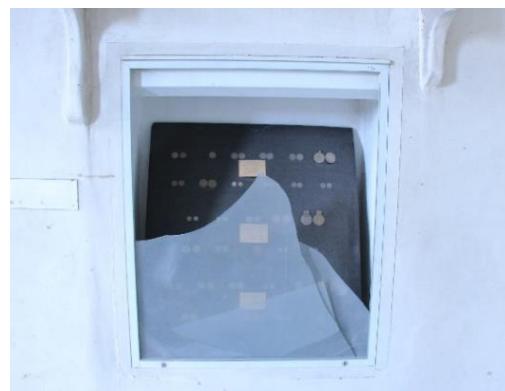
تضررت النوافذ والجدران والسلف وامتلأت القاعة بالغبار وغازات الصواريخ. والمقتنيات تناثر بعضها من مكانه نظراً لصغر حجمها مما جعل جمعها يستغرق وقتاً.

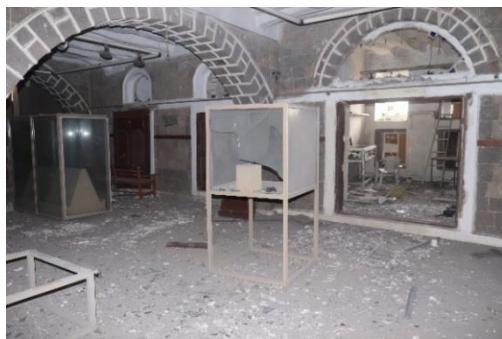
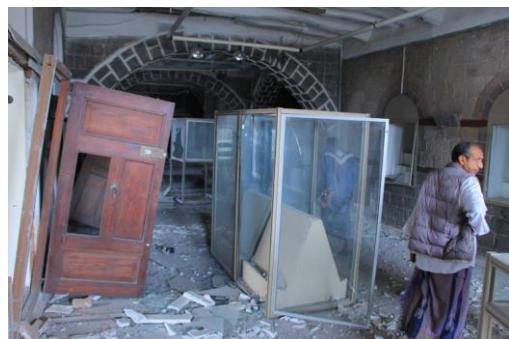
تحطمت النوافذ والعقود وتصدعت الجدران وتساقطت أجزاء من السقف وامتلأت القاعة بالغبار وغازات الصواريخ وتصدعت الأبواب، وتكسرت صناديق العرض الزجاجية.

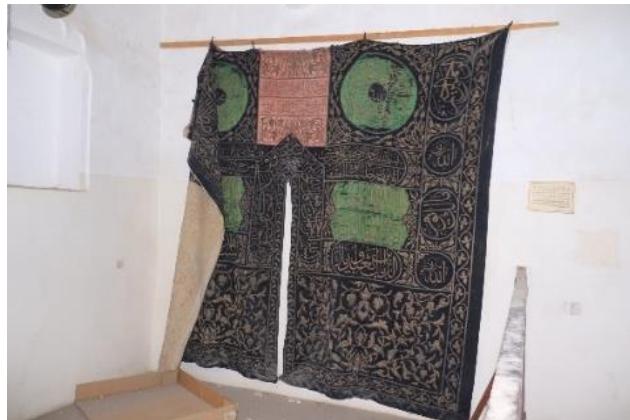
تحطمت جميع زجاجات النوافذ والعقود، وتشققت الجدران كما تم الإشارة إليه سابقاً وتساقطت أجزاء من الأسقف والمجران، ما أدى إلى امتلاء القاعة بالغبار وغازات الصواريخ، وتخلخلت معظم الأبواب. أما المقتنيات المعروضة بداخلها – ومنها كسوة الكعبة وبعض الأدوات الشعبية وغيرها من المقتنيات التراثية – فقد تأثرت بشكل ملحوظ بالغبار والملوثات الناجمة عن القصف.

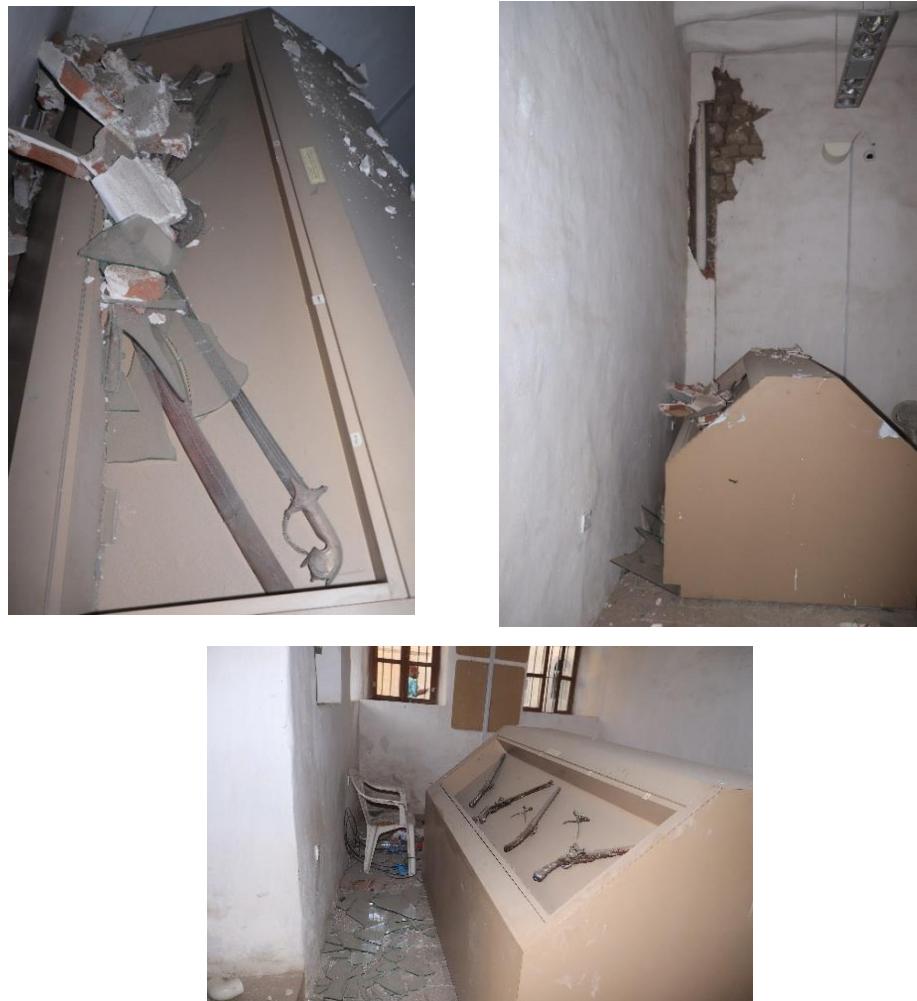
تحطمت النوافذ والأبواب وتشققت الجدران، وتكسر معظم صناديق العرض.

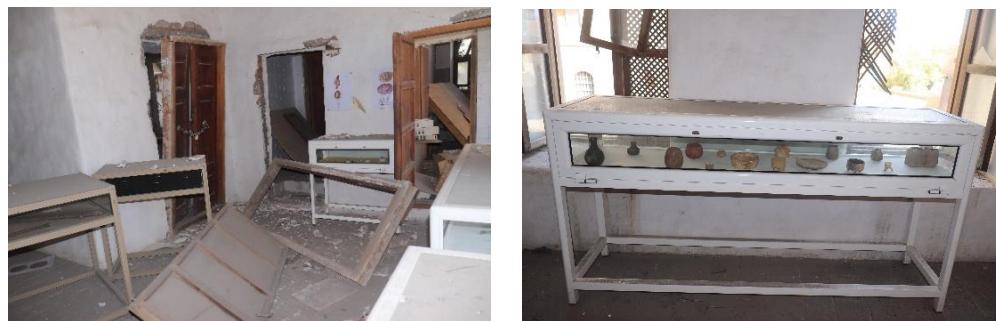
تحطمت النوافذ والعقود وتشققت الجدران وانخلعت الأبواب بفعل الضغط، وتكسر عدد كبير من صناديق العرض. تضررت إحدى القطع الأثرية البرونزية.

سهم برونزى  
عليه صدا

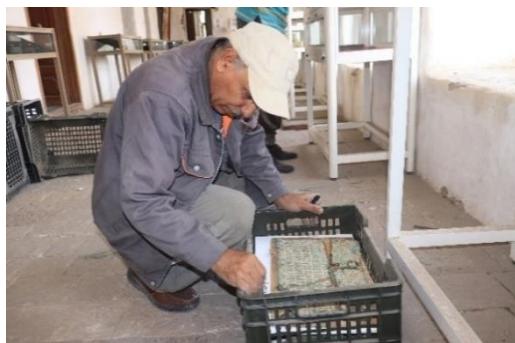
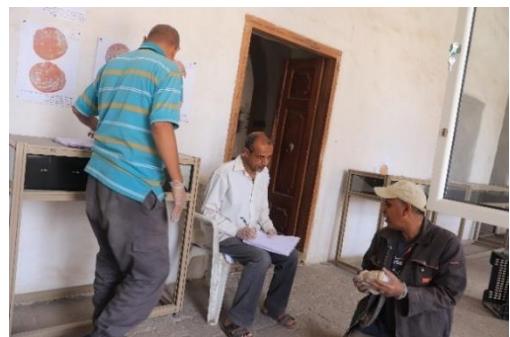
باشر فريق الطوارئ المكون من مختصين في مجال الآثار مهامه بشكل فوري بعد القصف، حيث تم جمع القطع الأثرية المنشورة بين الركام، ونقلها إلى أماكن آمنة داخل الجماعة، كما جرى تخزين المعرضات السليمة وإجراء جرد شامل للمقتنيات المتضررة بغرض تقدير مستوى الضرر وتحديد أولويات الترميم والحفظ الوقائي.

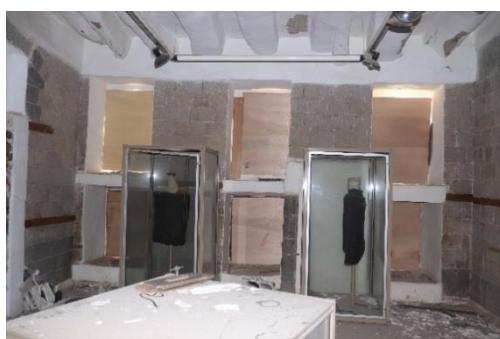
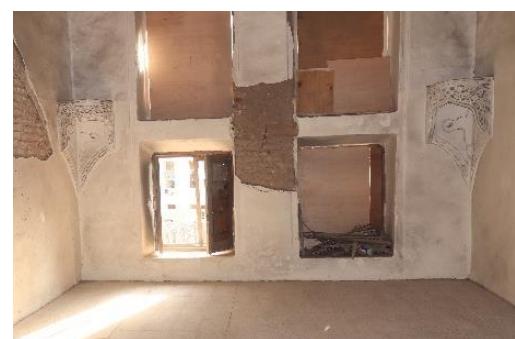
#### ٤) تأمين النوافذ والعقود

نظراً لحجم الأضرار التي لحقت بزجاج النوافذ والقمريات الجصية، تم سد جميع نوافذ دار السعادة باستخدام الأحجار والأخشاب كإجراء مؤقت لتأمين المبنى وذلك إلى حين تنفيذ أعمال الترميم الشامل وإصلاح المنجور الخشبي والزجاجي المتضرر.

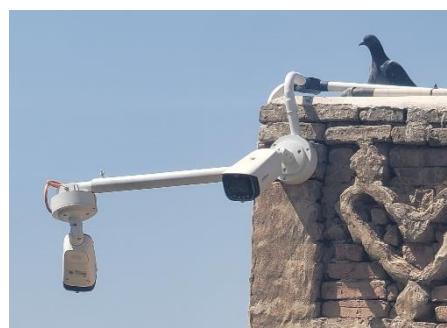
## ٥) تفعيل أنظمة المراقبة

قامت وزارة الاتصالات مشكورة بتمويل أعمال إصلاح منظومة المراقبة الإلكترونية والألواح الشمسية المتضررة، وتم إعادة تشغيل النظام بالكامل لضمان حماية الموقع ومراقبته على مدار الساعة.
