## ترميم المدرسة العامرية برداع - محافظة البيضاء

يحيى النصيري

## أعمال الترميم في المدرسة العامرية - رداً

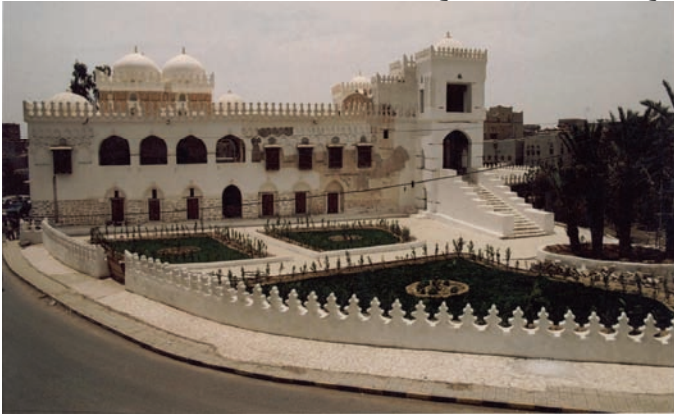
لقطة توضح البوابة الغربية بعد الترميم

وهي المتعلقة بجميع أعمال النجارة للأبواب والنوافذ والمشربيات وقد تم جمع النماذج القديمة المتبقية وتنظيفها وحفظها كما تمت عملية توثيق للمقاسات والتشكيلات الزخرفية الموجودة على هذه النماذج الخشبية وقدمت على شكل دراسة حددت كميات ومواصفات أعمال النجارة وقد ساهم الجانب الهولندي في تنفيذ أعمال النجارة للنوافذ والأبواب والمشربيات ونفذت أعمال النجارة من خشب الطنب البلدي وقد تمت هذه المرحلة بالكامل ماعدا أعمال النجارة للبوابة الغربية التي ستكون على نفقة الجانب اليمني.

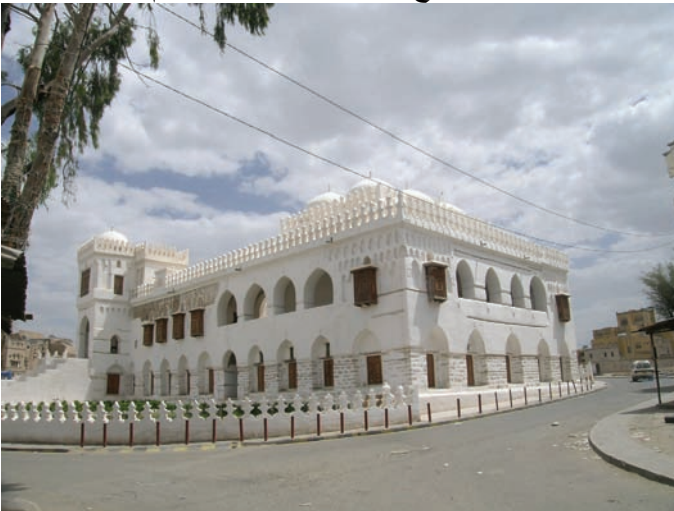
لقطة للواجهتين الشمالية والشرقية بعد أعمال الترميم وإعادة القضا

وهي متعلقة بترميم السقوف وإعادة أعمال القضاض على الأسطح والقباب والجدران والواجهات وقضاض الأرضيات والممرات بالإضافة إلى إعادة التشكيلات الزخرفية على الشرائف إضافة إلى تبديل جميع الأخشاب الساملة في السقوف وإعادة السقوف بالكامل مع أعمال الملاحة وتقدير الأعمال المنفذة في هذه المرحلة بحوالي (٩٥%).

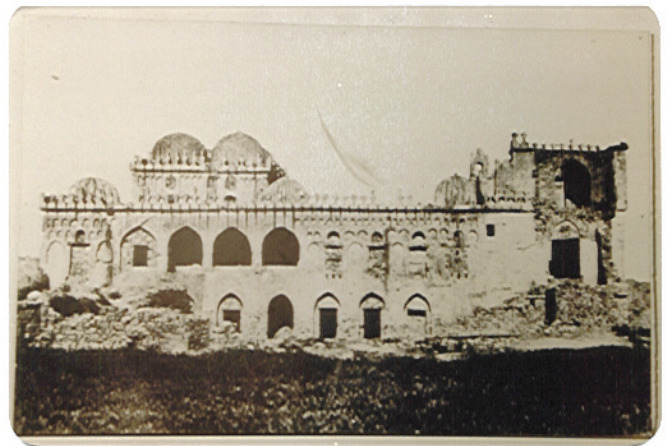
لقطة توضح البوابة الغربية بعد سقوطها بداية القرن العشرين

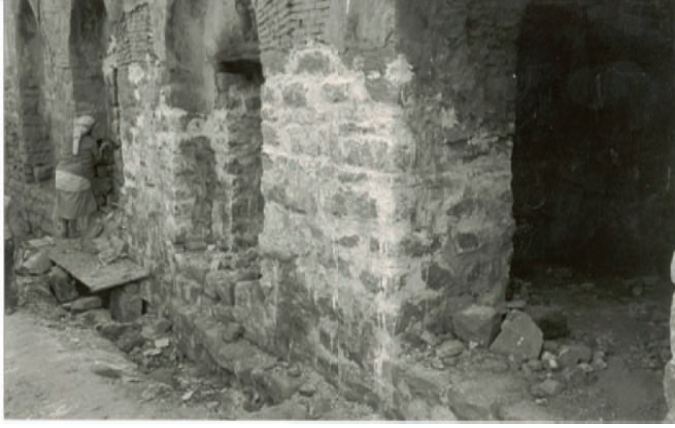
كان المبنى على وشك الانهيار لذا تم توزيع العمل إلى مراحل كل مرحلة منفصلة عن الأخرى ومحددة بأعمال خاصة بها و الهدف من ذلك هو عدم الخلط حتى تتجز كل مرحلة بما يخدم حماية المبنى ووقف التدهور الواضح. وقد تم تقسيم العمل إلى أربع مراحل هي:

الحالة الإنشائية السيئة التي كانت عليها الأساسات والجدران

وتشمل أعمال الترميم الإنشائي والمعماري وكل الأعمال المتعلقة بالترميم وإعادة ترابط وتماسك الهيكل الإنشائي وقد شمل ذلك تدعيم الأساسات والجدران والكابات الحاملة وترميمها مع ترميم وإعادة جميع الأقواس والعقود وتبديل جميع الأجزاء التالفة من أحجار وياجور وأخشاب وغيرها. وتم إنجاز حوالي (٩٠%) من هذه المرحلة وتظهر الصور حالة الجدران والأساسات قبل الترميم.

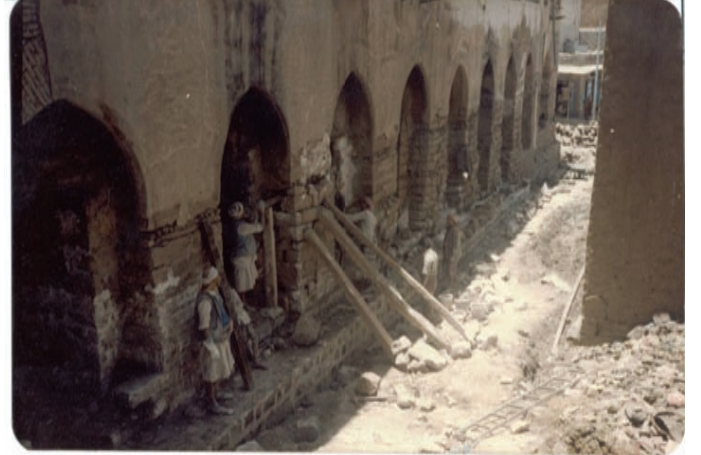
الحالة الإنشائية السيئة التي كانت عليها الأساسات والجدران

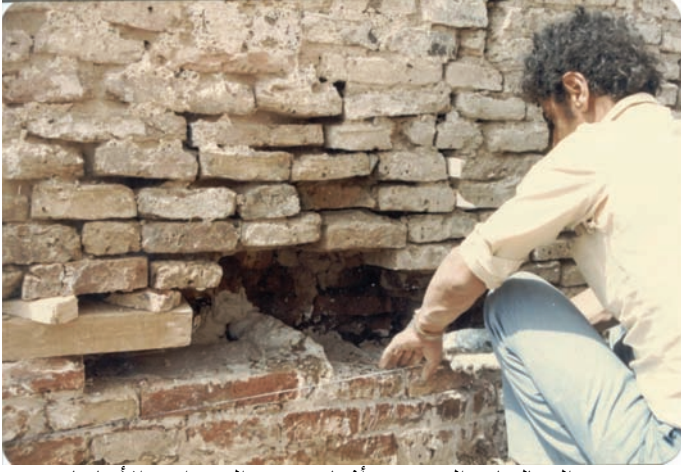
بعض المعالجات التي تمت أثناء ترميم الجدران والأساسات

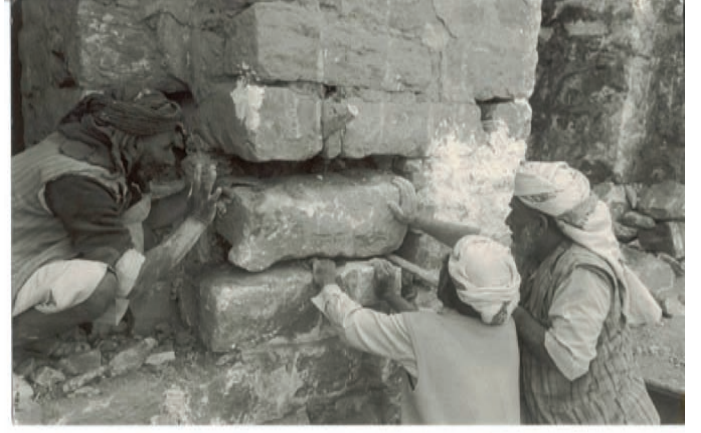
بعض المعالجات التي تمت أثناء ترميم الجدران والأساسات

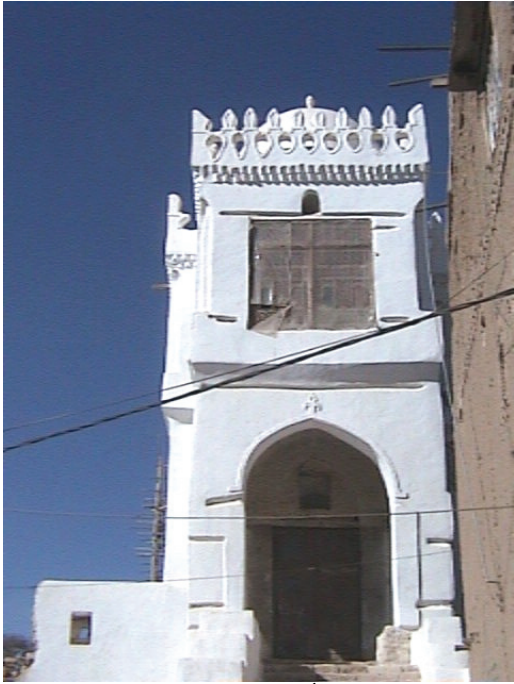
البوابة الشرقية بعد أعمال الترميم وإعادة القضااض

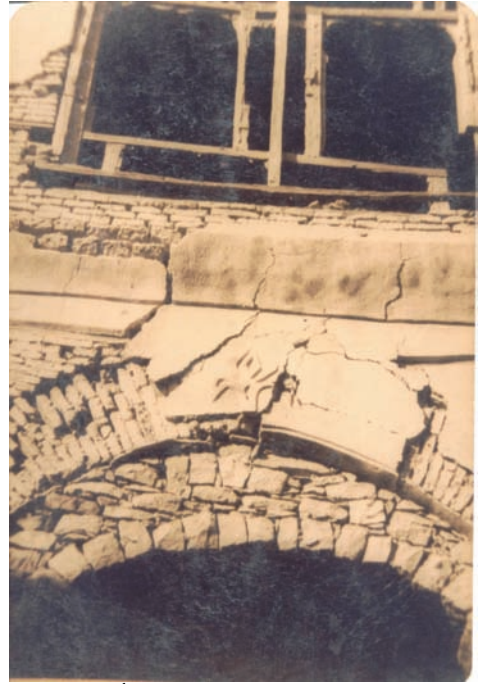
الجزء السفلي من البوابة الشرقية قبل أعمال الترميم

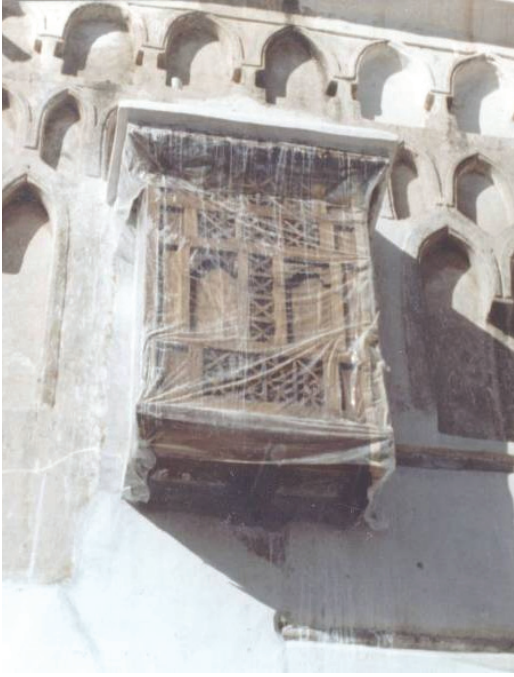
نموذج جديد لمشربية خشبية

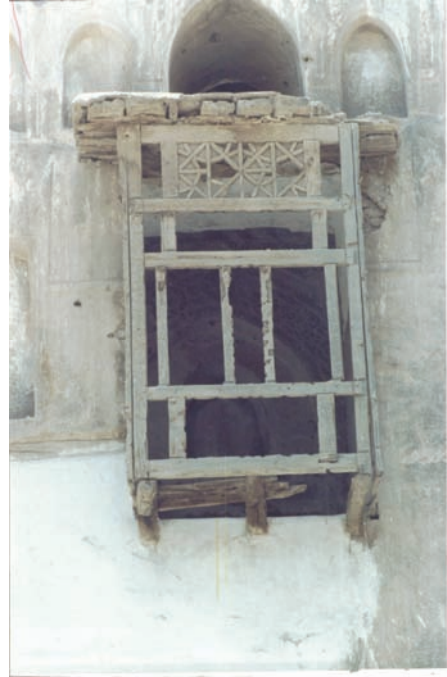
نموذج قديم لمشربية خشبية

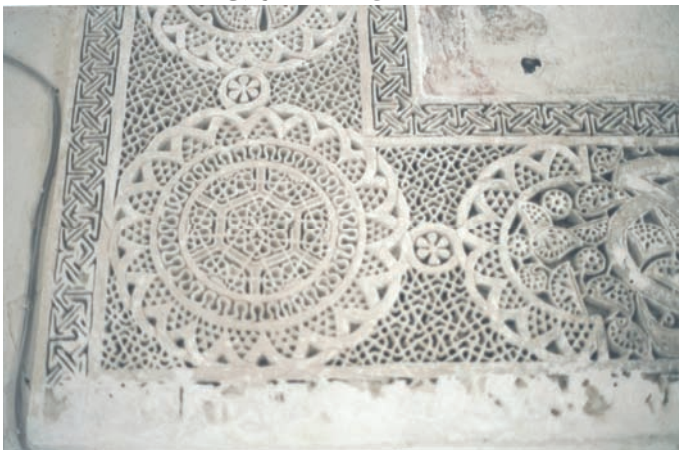
نموذج من الزخارف الجصية بعد أعمال الاستخراج والتنظيف

وهي المتعلقة بأعمال الزخارف والكتابات وقد تم تقسيم هذه المرحلة إلى قسمين:-  
أ- أعمال التنظيف والاستخراج والترميم وإعادة التوثيق للتشكيلات والزخارف والنقوش والكتابات الجصية داخل بيت الصلاة وعلى جدران وسقوف الأروقة وفي بطون القباب الصغيرة.

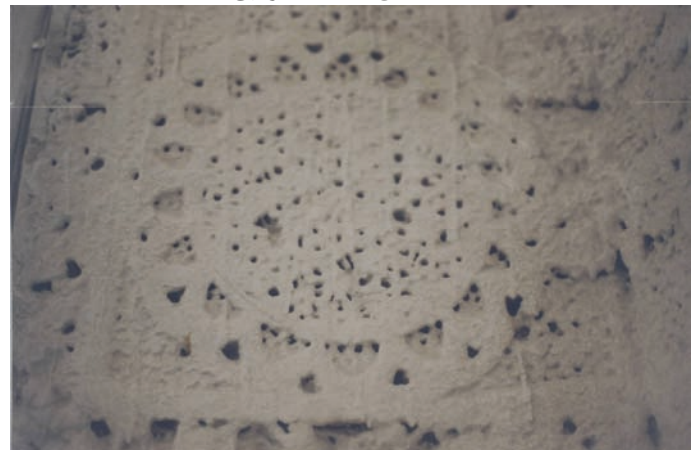
نموذج من الزخارف الجصية قبل أعمال الاستخراج والتنظيف
