## حولية الآثار اليمنية

## تقرير فني حول جامع ( حبور - ظليمة - عمران )

### الجامع الكبير في حبور

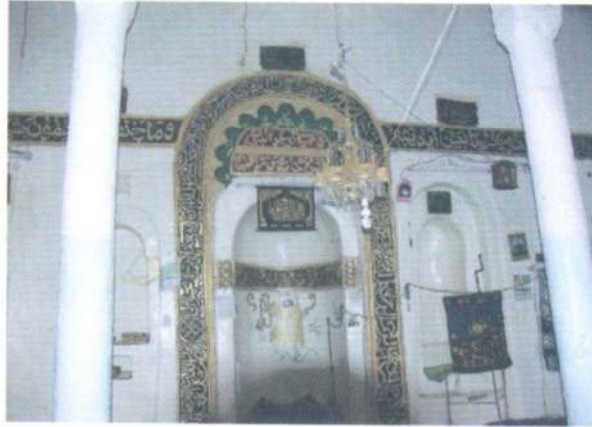
يتوسط جدار القبلة أبعاده ( ١.٢٠ × ١.٧٥ × ٣م ) وهو محراب مجوف حنيته معقودة بعقد نصف دائري يشكل نصف قبة ، بناء تجويف المحراب ظاهرة من الخارج ويزين واجهة المحراب عقد نصف دائري ( مفصص ) من الجص مقام على عمودين مخلفين على جانبي المحراب ويدور حول كتلة المحراب شريط مستطيل بعرض ( ٤٠سم ) تقريباً ذو بدن طويل يحمل عقدة بشكل حدوة الفرس.

للمحراب زخارف جصية قوامها زخارف هندسية من مستطيلات بداخلها زخارف كتابية من آيات قرآنية بارزة ( منفذة على مادة الجص ) تزين تجويف وكتله المحراب ووسط المحراب وسط جدار القبلة وهي مطلية بطلاء مذهب وأسود وهي كما يلي :-

محراب المسجد

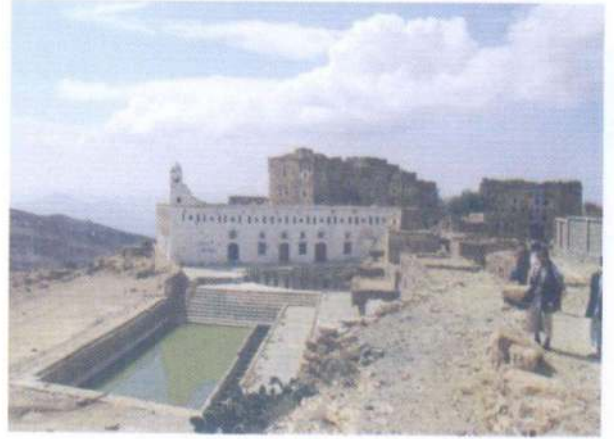
الموقع العام للمسجد وملحقاته

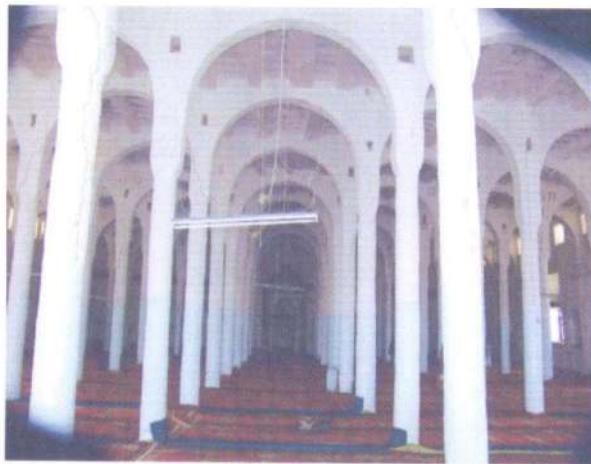
أشير سابقاً إلى أن بيت الصلاة يوجد به (٦٠) عموداً تحمل عقوداً نصف دائرية وهي أعمدة اسطوانية مقامة على قواعد دائرية نصف قطرها (٥٥سم) تقريباً تحمل أبداناً اسطوانية طويلة مكونة من عدة أحجار دائرية من البازلت مهندمة تحمل تيجان جزئها العلوي مربعاً يحمل أرجل العقود ، والمسافة بين كل عمودين من الشمال إلى الجنوب (٢.٤٥م) تقريباً ومن الشرق إلى الغرب (٢.٩٢م) تقريباً ، وطول بدن العمود مع التاج (٤م) ، يزين أعلى واجهة كوشة العقود فتحات صغيرة غائرة بداخلها زخرفة بارزة بشكل مربعات أو معينات.

الأعمدة الحاملة لسقف المسجد

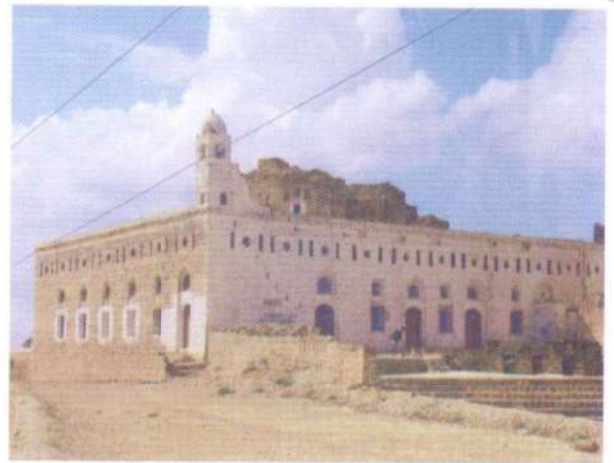
هذا البيت هو عبارة عن بناء مستطيل الشكل أبعاده من الشمال إلى الجنوب (  $32.5$  م ) ومن الشرق إلى الغرب (  $24.7$  م ) وقد تم إعادة بنائه بعد تعرضه للتهدم بنفس أسلوب ونمط عمارته السابقة وببنفس مواصفات الأحجار والمواد المستخدمة في بنائه القديم والأحجار هي نفس أحجار المنطقة ويلاحظ أن الركن الشمالي الشرقي والركن الشمالي الغربي لم يتعرضا للتهدم فبناؤهما ما يزالان على الطابع المعماري القديم ، ويلاحظ أنه تم إقامة جدار حجري ساند مرتفع على حافة صخور الجانب الغربي والجنوبي من قمة الجبل ، ويتم الدخول إلى بيت الصلاة إلى جانب المدخل الرئيسي المذكور آنفاً عبر عدة مداخل تفتح في جدران بيت الصلاة وهي مداخل معقودة بعقود نصف دائري ويزين واجهتها إطارات بارزة معقودة بعقود نصف دائرية أبعاد كل مدخل (  $1.66 \times 2.65$  م ) وتعلق عليها أبواب من فردتين كما يعلو كل مدخل نافذة عليها عقد زجاجي ( قمرية ) وتفتح في جدران بيت الصلاة كما يلي :

الواجهة الشرقية والجنوبية للمسجد
