Yemeni Archaeological Annual

Vol. 2

Mission Qatabān

Rapport de la 4e campagne de fouille sur le site de HaSī (Yémen)

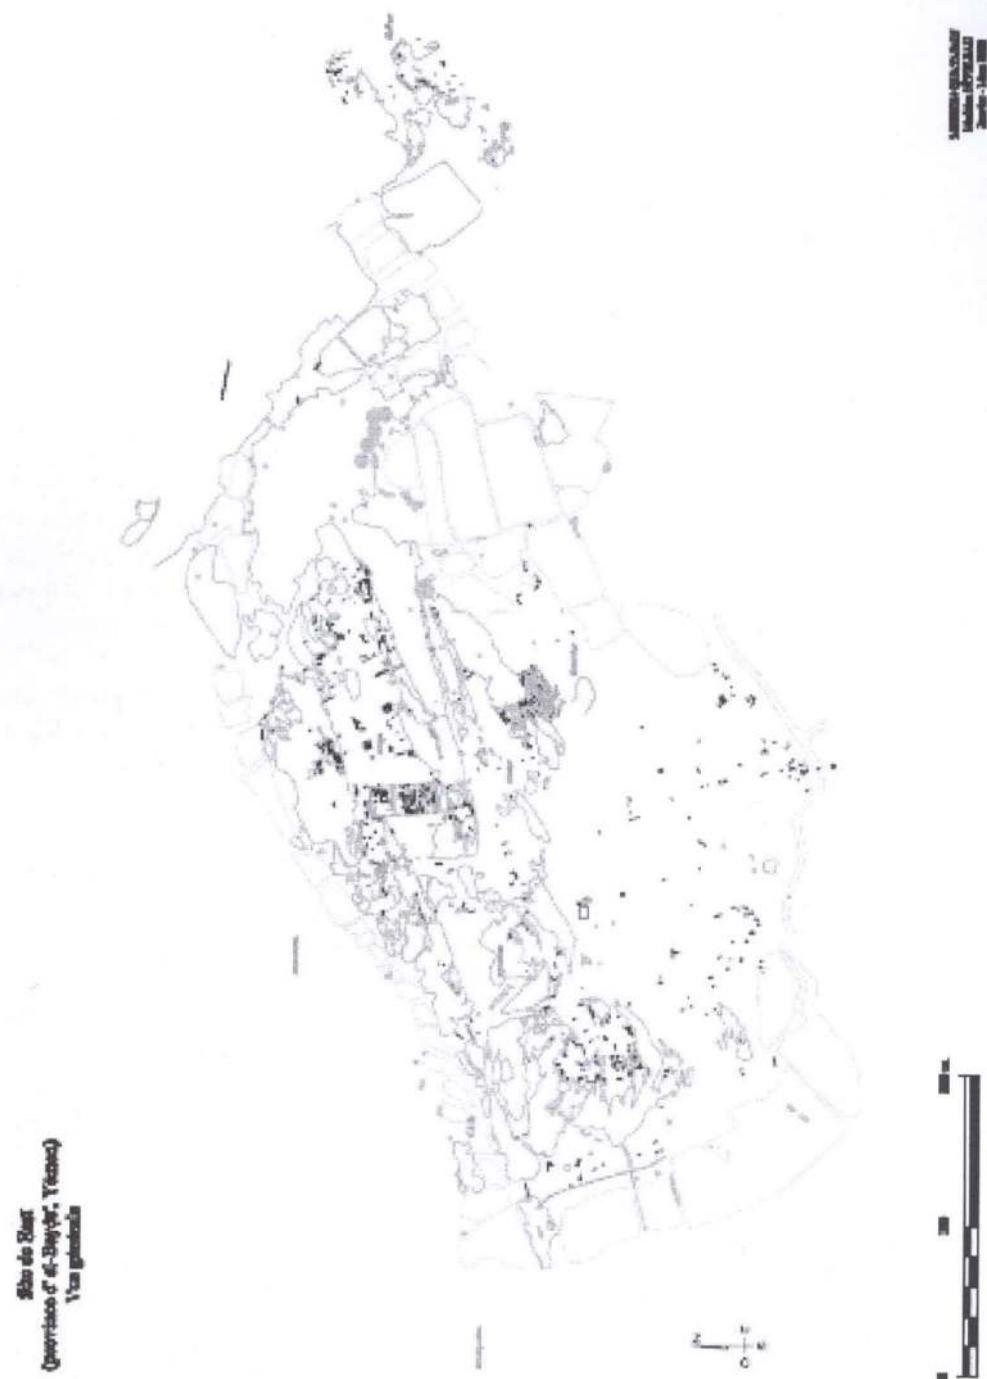
fig. 1 : plan général du site de Haşî

Le site de Hasī est implanté dans le gouvernorat d'al-Baydā' (Yémen), à 220 km au sud-est de la capitale, Has'ā', et à 16 km d'al-Baydā'. Il est situé à proximité immédiate du village moderne d'al-'Uqla (1,5 km au Nord-Ouest) et s'étend d'est en ouest le long d'un affleurement rocheux granitique (fig. 1).

Le site couvre une superficie totale de 11 hectares (7,5 ha si l'on exclue les zones non bâties de relief accidenté). Au cours de la première campagne, il a été partagé en cinq secteurs distincts :

- Secteur A : au sud du site, aire sur laquelle est implanté le grand bâtiment A et pente au nord de ce dernier ;
- Secteur B : replat central du site au nord de la zone A, limité au nord par une crête granitique le séparant de la zone C ;
- Secteur C : replat septentrional et sommital du site délimité au nord et au sud par deux affleurements granitiques orientés est-ouest. Cette zone marque la limite méridionale de la zone bâtie de Hasī ;
- Secteur D : partie occidentale du site constituée de deux sommets granitiques au sommet et sur les pentes méridionales desquels s'étend une zone d'habitat ;
- Secteur E : partie orientale du site ; les vestiges y sont épars, quelques inscriptions rupestres y ont été trouvées ; sur un escarpement rocheux isolé du reste du site, quelques vestiges de murs et citernes ont été relevés et nous font envisager la présence d'un sanctuaire ;

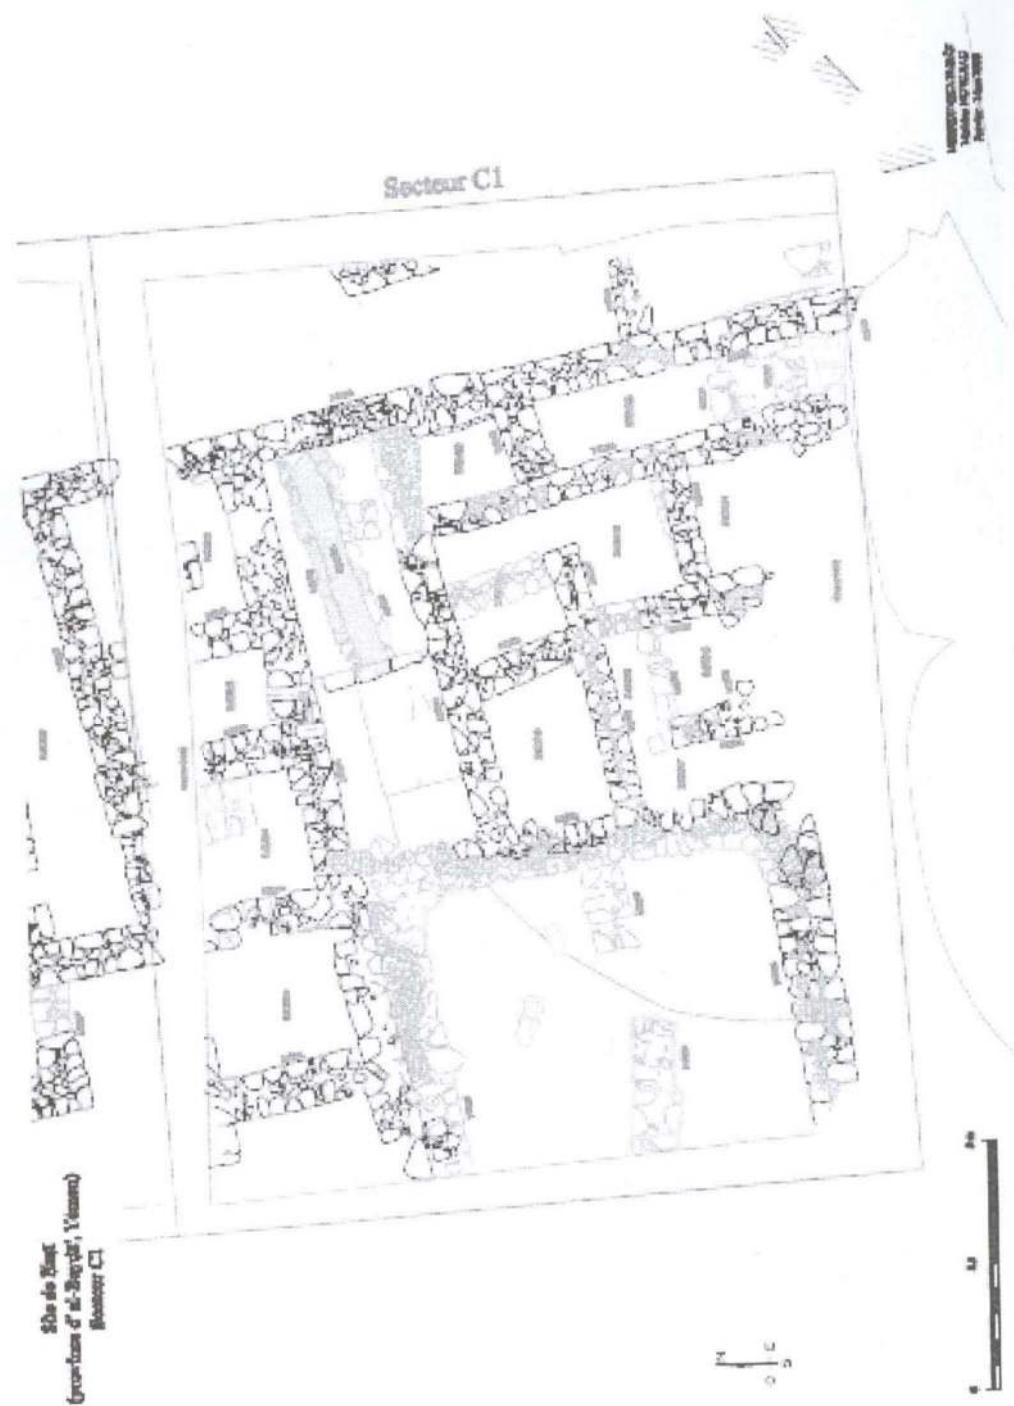
fig. 7 : secteur C, plan du Chauvet C1

Dans le Chantier C1 (fig. 7), le bâtiment C001 a fait l'objet d'une fouille complète, jusqu'à la roche-mère sur laquelle il repose. Les rues qui le bordent au nord et à l'est ont été fouillées (sondage sur une moitié de la rue à chaque fois) ; la citerne qui le borde à l'ouest a été vidée jusqu'à la roche-mère. Au sud, le bâtiment s'appuie directement contre l'affleurement rocheux formant la bordure méridionale du secteur C. Le parement occidental du bâtiment C004 apparaît dans la berme Est, sur deux assises de hauteur. Il est parallèle au parement Est du bâtiment C001 mais rien de plus n'en est connu pour le moment. La fouille du bâtiment C001 et des rues voisines a permis de distinguer trois grandes phases chronologiques détaillées plus bas. Au nord de la rue bordant le bâtiment C001 au nord, le parement méridional du bâtiment C002 avait été dégagé en 2006. La rectification du tracé de la berme nord du Chantier C1

selon un axe Est-Ouest a permis de dégager la rangée de pièces au sud du bâtiment C002 en surface. La berme séparant les Chantiers C1 et C2 les recouvre partiellement.
