## حولية الآثار اليمنية

## أعمال التنقيب الأثري في موقع العصبية

مديرية السدة - إب - ٢٠٠٨م

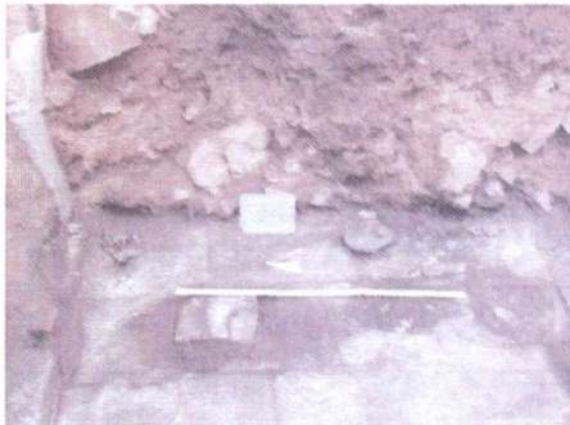
استمرت الأعمال في المربع وذلك برفع الأتربة حتى تم الوصول إلى أرضية المربع التي كانت عبارة عن بلاطات حجرية خضراء على بعضها بعض من الحفر الدائرية الصغيرة وأحدهن بها حفرة شبه مستطيلة كما عثر على جزء من جدار مهذب في الجهة الشمالية و وجد على البلاطات في الجهة الشمالية الشرقية أجزاء من قطع البرونز أحدهن تتمثل بقاعدة دائرية الشكل مجوفة للداخل وهي قاعدة لإناء من المحتمل أن يكون لمزهريّة برونزية أو ما شابه ذلك. (شكل ١٩.١٨).

المربع رقم (٢) عند الوصول للأرضية عثر على قاعدة أنية برونزية ومجموعة من الكسر

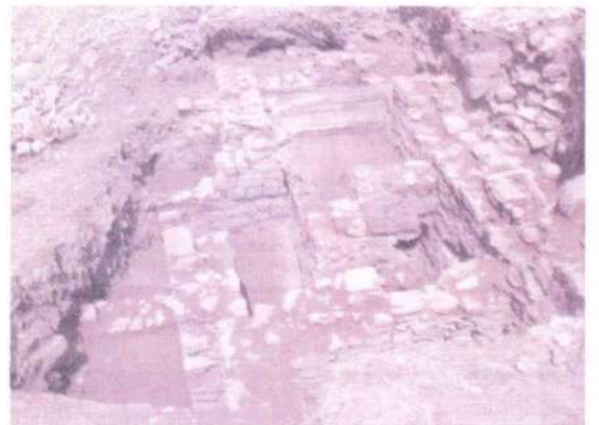
تم فتح مربعين في المنطقة الواقعة إلى الجنوب من المنطقة السابقة، هما المربع رقم (١) قياساته (٥×٥م)، والمربع رقم (٢) قياساته (٥×٥م)، وتم الحفر في المربع رقم (١) والتوسع فيه إلى جهة الشمال (٤م) وإلى الغرب (١م)، أما المربع رقم (٢) فتم التوسع فيه إلى جهة الجنوب (٥م)، وإلى الغرب (٥م). (شكل ٤.٣).

المربع رقم (١) عند انتهاء الحفريات بعد التوسع للجهة الشمالية
