حولية الآثار اليمنية

العدد الخامس

أعمال الصيانة والترميم – جامع قبة الم توكل

وفي نهاية التقرير نستعرض لكم تفصيلاً مصوراً لمراحل وخطوات أعمال الصيانة التي تمت لجامع قبة الموكل كتقرير نهائي لنتائج الأعمال المنفذة.

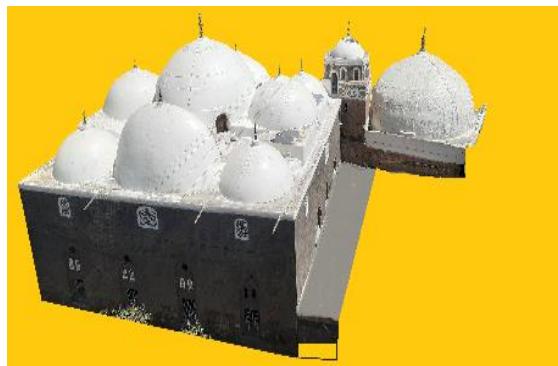
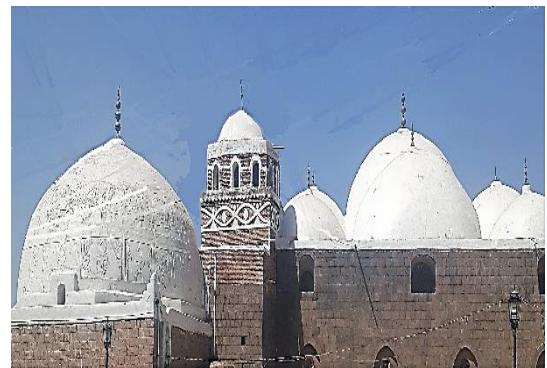
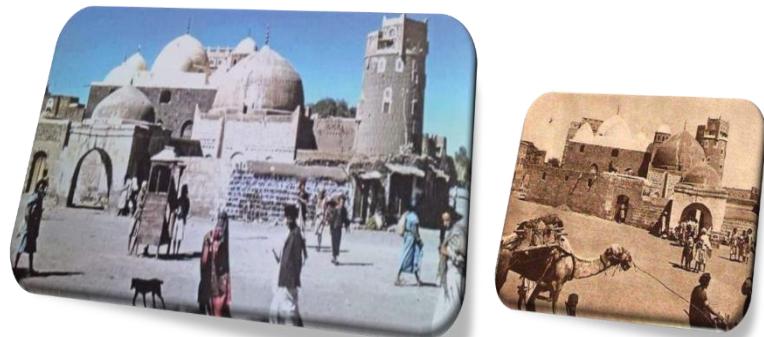
جامع وقبة المتوكل خلال النصف الثاني من القرن الرابع عشر الهجري

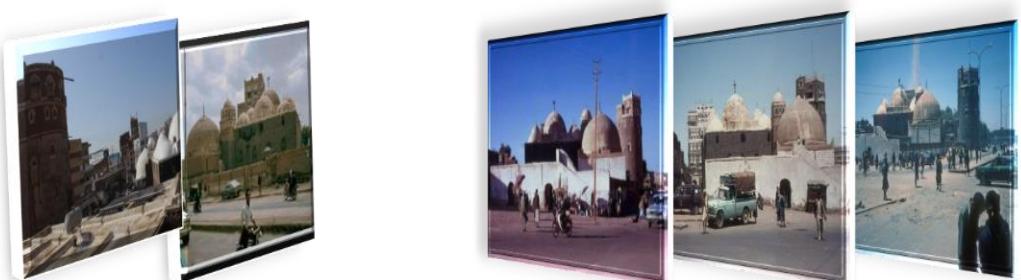
خلال النصف الأول من القرن الخامس عشر الهجري

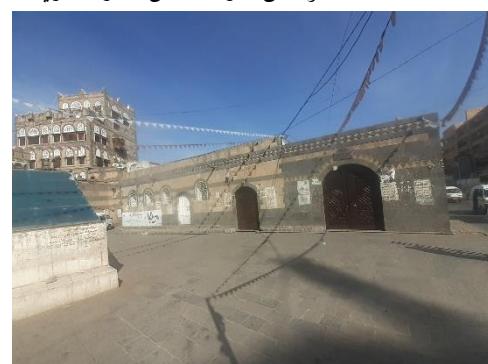
الوقت الحالي بتاريخ ١٤٤٥ / ٦ / ٢٤ هـ

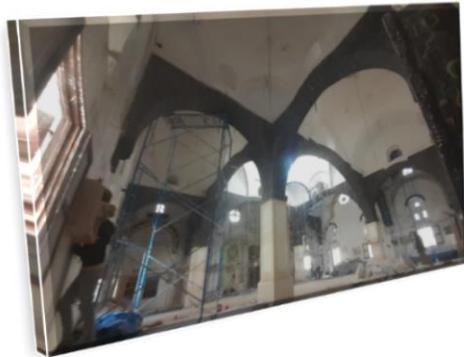
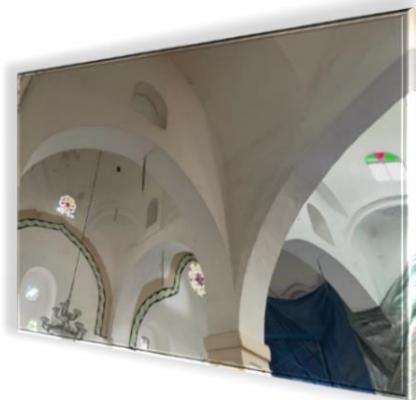
وهي عقود حجرية كبيرة من حجر الحبش تحمل القباب التسع، وترتکز هذه العقود على أربعة أعمدة خرسانية مربعة الشكل، (يقال أنها اول استخدام لمادة الإسمنت في صنعاء كان في هذا الجامع الذي بناه الإمام يحيى في حوالي سنة ١٣٤٩ هـ) ويبدو أن هذه العقود استحدثت تغطيتها بالجص في وقت لاحق. وخلال أعمال الصيانة هذه تم إزالة ذلك الاستحداث واظهار جمال وروعة البناء من الداخل.

بعد إزالة طبقة الجص ظهرت على العقود الحجرية الحاملة للقباب شروخ وشقوق الى جانب التشققات على جدران بدن القبة في (منطقة الانتقال والخنایا).

إزالة طبقة الجص (المستحدثة) في العقود الحاملة للقباب

وتم معالجة تلك الشروخ والشقوق التي كانت مخفية تحت طبقة الجص في العقود الحجرية الحاملة للقبب وكذلك التشققات على جدران منطقة الانتقال (قبة القبة) والخنایا بالأسلوب التقليدي التشريب والحقن بمادة الجص بالإضافة إلى تركيب فرشات خشبية.

معالجة الشروخ العميقة في العقود الحجرية الحاملة للقبب بالحقن بمادة (الجراوت) بعد عمليات التشريب والحقن بمادة الجص وبعد تركيب الفرشات الخشبية.

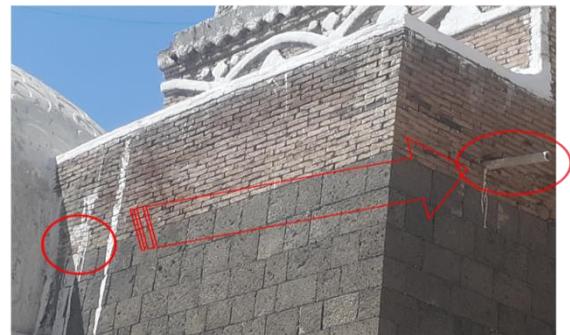
صورة لتوضيح تحويل اتجاه تصريف مياه الامطار نحو الجهة الشمالية وعمل فتحة الميزاب في الجدار الشمالي بدلاً عن الميزاب السابق الذي كان في الجهة الشرقية ويصب المياه فوق قبة الضريح مباشرة

نفذت أعمال صيانة وترميم للسقف الصغير (الملاصق لقبة الضريح) ترکت على إزالة واستبدال التالف من الأصابيع الخشبية إلى جانب تصحيح وضعية السطح وضبط ميل مياه الأمطار، وعمل المعالجات الالزمة لميزابه وتصحيح وضعيته، وكذلك صيانة التاليسس الجصية الداخلية والخارجية للمنارة وترميم درجها.
