حولية الآثار اليمنية

قلعة زيد ودار المالية (الضيافة) وقلعة الضحي

تقرير عن الزيارة الميدانية التي قام بها رئيس الهيئة العامة الأستاذ/ عباد بن على الهياكل ومرافقه من المهندسين والمختصين إلى كل من قلعة زيد وقلعة الضحي ومتحف الحديدية (دار الضيافة) للاطلاع عن قرب على حجم الأضرار والانهيارات التي لحقت بهذه المعالم جراء هطول الأمطار الغزيرة التي من الله بها على البلاد. ونتيجة لوقوع المعالم التاريخية والأثرية في ميراث مختلف ومتباunda عن بعضها واحده بشمال محافظه الحديدية وواحده بجنوبيها فقد استمرت الزيارة الميدانية أربعه أيام حيث تم التحرك من صنعاء إلى محافظة الحديدية يوم الأربعاء الموافق ٢٨ / ٨ / ٢٠٢٤م.

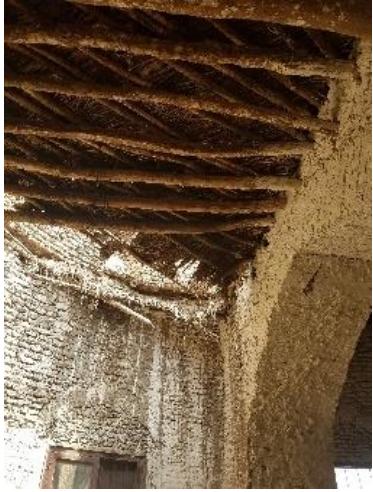
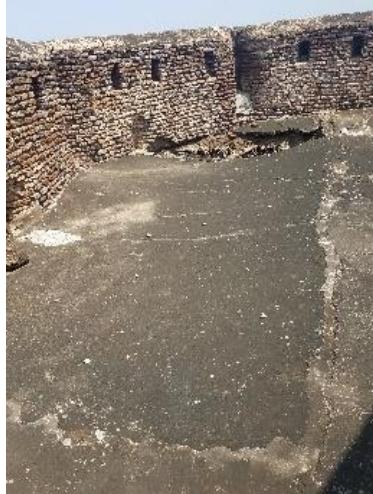
الشكنة الشمالية

تم التحرك من الحديدية الى مديرية زيد يوم الخميس الموافق ٢٩ / ٨ / ٢٠٢٤ م لزيارة القلعة وتم الالتقاء بوكيل المحافظة ومدير عام فرع هيئة الآثار ومدير عام فرع هيئة المدن ومدير متحف القلعة، وتم معاینه الاضرار التي طالت بعض سقوف نوب القلعة وجدرانها وسقوف الثكنات الغربية والتصدعات والشقوق والتلف التي لحقت بجسم المئار (الإسكندرية) التي تقع في الركن الشمالي الشرقي من القلعة، وقد تم الاتفاق مع وكيل المحافظة بأعاده بناء الاجزاء المنهارة من سور القلعة وما سقط من سقوفها في بعض النوب والتي تقع ضمن نطاق الجهة الشمالية من القلعة، وقد تم حصر الاعمال التي سيتم التدخل بها وبصوره مستعجلة.

- ١ - اعاده السقف المنهار من النوبة والذي يشتمل على تغير للأخشاب المكسرة من الخشب البلدي مع الطبقات التي تعلو الاخشاب من اصابع وصلل وخلب ودفييات وقضاض مع الربط للأخشاب بمباني الياجور مع رفع للمخلفات وبكميه إجماليه ٦٤ متر مربع.
- ٢ - اعاده السقف المنهار من سقوف الثكنات الغربية والذي يشتمل على تغير للأخشاب المكسرة من الخشب البلدي مع الطبقات التي تعلو الاخشاب من اصابع وصلل وخلب ودفييات وقضاض مع الربط للأخشاب بمباني الياجور مع رفع للمخلفات وبكميه إجماليه ١٢٠ متر مربع.
- ٣ - اعاده بناء الجدار الشمالي الذي سقط من سور القلعة الجهة الشمالية من ماده الياجور واستخدام ماده القطرة كماده رابطه وبمحسب مقاسات الياجور القديم وبكميه إجماليه ١٨ متر مربع.
- ٤ - إزالة ما هو تالف ومهترى من قضاض جسم المئار والجوسق وعده تنفيذه بقضاض جديد مع الخدمة الازمة مع حقن التشغقات بماده الجص الرائب الحار.

المتهالكة في النوبية الشمالية، ومعالجة الشقوق في الجدران الداخلية لها، يليه إعادة تركيب الأسقف الخشبية الحديثة بحسب الموصفات التقليدية في مدينة زبيد التاريخية، وأخيراً تم القيام بإعادة بناء الجدار المنهار في الواجهة الشمالية من قلعة زبيد. (الحرر)

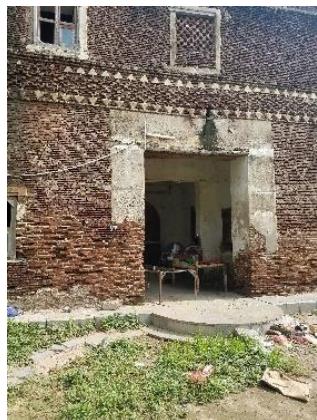
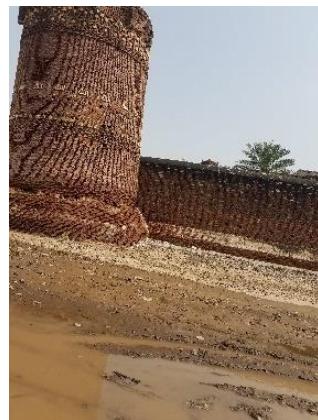
قلعة الضحي

الخاصة بالسيول وكذلك انسداد قنوات التصريف الداخلية لساحه القلعة وانسداد الميازيب الخاصة بتصرف مياه سقوف النوب وسقوف الغرف كما لوحظ بان جدران سور القلعة والنوب مع الجدران الساندة مبنية من لياجور ومن فوق مستوى سطح الارض وملبسه بحزام من القصاص ولا يوجد اساس من الحجر يمنع صعود المياه إلى جدران السور والنوب المبنية من الياجور ومن السهولة أن تخترق المياه وتتصعد إلى مبني الجدران الياجورية وتعمل على ذوبانها وتأكلها وقد تسقط باي لحظه طلما وهي مطموره ومتشبعة بالماء ومن اهم الاضرار التي ظهرت على جدران سور ونوب القلعة :-

- ١ - سقوط وانهيار وتأكل مبني الياجور الواقعة تحت الميازيب في موضع متفرقه من النوب والسور.
- ٢ - تأكل قصاص حزام النوب والسور بسبب الملوحة والمياه.
- ٣ - تأكل اساسات المبني الياجور للسور والنوب في الموضع التي تختنق المياها لفترات طويلا.
- ٤ - انسداد قنوات ومجاري تصريف السيول التي تم جوار القلعة.
- ٥ - انسداد قنوات ومجاري تصريف مياه الأمطار التي من ساحة القلعة الداخلية إلى الخارج.
- ٦ - تكسر وانسداد بعض ميازيب النوب والغرف العلوية.
- ٧ - تم تكسير قصاص السقوف واستبداله ببلاط اسمنتي.
- ٨ - تم تغيير المنجور الخشبي الاصلي للنوافذ والابواب واستبداله من البنتيك.

- ١ - باستخدام اعمال الفلس يتم اعاده بناء الاجزاء التي سقطت من مبني الياجور تحت الميازيب لبعض النوب وعند الاساسات التي تلفت وباستخدام نفس نوعيه الياجور التي شيدت بها القلعة واستخدام ماده القطرة كمامه رابطة.
- ٢ - جرف التربة المتجمعة خارج القلعة وفتح قنوات التصريف الخارجية التي انسدت بالتراب باستخدام الشيوول وفتحها كما كانت عليها سابقا.
- ٣ - وفتح قنوات التصريف الداخلية التي تأتي من حوش القلعة الى خارجها والتي انسدت بالتراب.
- ٤ - تنفيذ اعمال القصاص حول اساسات النوب والسور من الداخل والخارج.

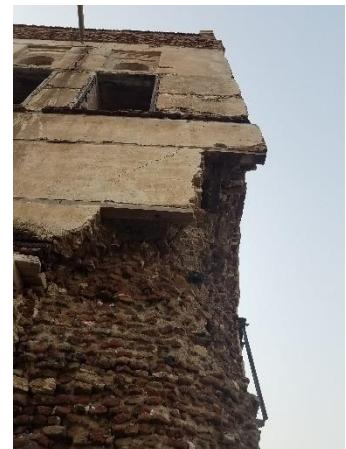
دار المالية (الضيافة) مدينة الحديدة

تم زيارة المتحف من قبل رئيس الهيئة وتم معاينه الاضرار والانهيارات إلى سقطت من سقوف المتحف وجدرانه حيث قد لوحظ توسيع الشروخ في الجدران وتساقط القواطع الداخلية لبعض الغرف وانهيار للمباني الياجورية في الركن الشمالي الغربي والجدران الخلفية من المتحف وقد تم عرض موضوع المتحف مشاكله على وكيل الحافظة وقد تم الاتفاق مع وكيل الحافظة على الآتي:

- ١- سيقوم وكيل المحافظة بتكليف مهندسين من الاشعال بمعاينه المتحف واعداد الدراسة الالزمة للترميم وما يحتاجه من ميزانية مستعجله لمواجهة الاعمال الطارئة للحد من تفاقم الاضرار ومن الانهيارات.
- ٢- تم الاتفاق مع وكيل الحافظه بأنه سيتم تجهيز غرفتين مع الحمام كمكتب لفرع هيئة الآثار مزاوله عمل الفرع بها.
- ٣- تم تكليف مدير عام الفرع لمتابعة خروج المهندسين وتحرير المذكرات الالزمة.
