حولية الآثار اليمنية

العدد الثامن

تقرير أثري عن نتائج النزول الميداني لموقع (قلة الهالال) بمنطقة وادي بنى سعد الرحبة - مديرية ساقين

للفترة من ٢١ - ٢٣ - ٧ - ٢٠٢٤ م

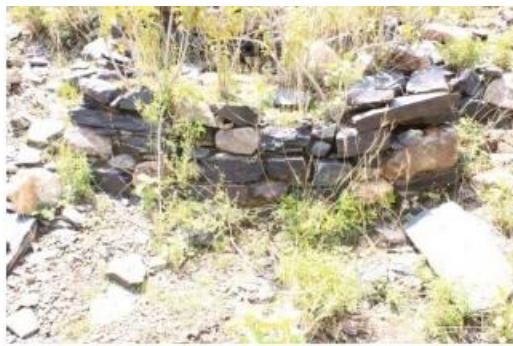
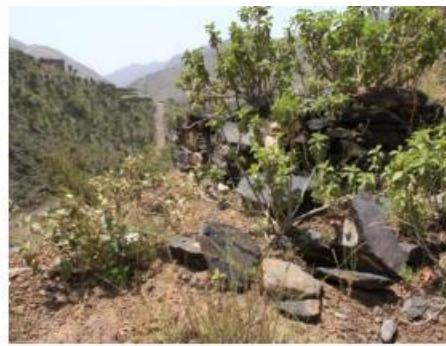
ويصعد إلى الموقع الأثري عبر المنحدرات الشمالية والغربية من حافة الوادي وعلى مدخل الموقع يوجد برج دائري الشكل مرتفع لازال قائماً وربما يكون قد جُدد في فترة متأخرة ويستخدم حراسه المزروعات حالياً.

صور توضح بعض من الأبراج الدفاعية النصف دائرة على الشرفات المطلة على الوادي

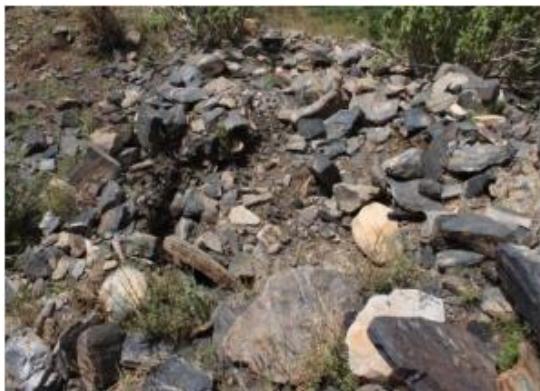
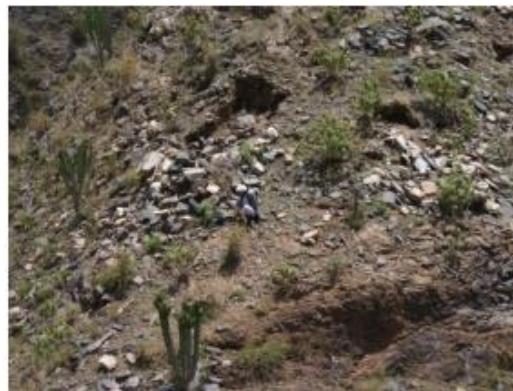
برغم تعرض جزء كبير من الموقع لأعمال الحفريات العشوائية في الموقع وضبط أحد الجناء بمحوزته قطع من الموقع لازال الموقع يتعرض إلى التخريب والنبيش حالياً إلى فتره قريبة ويبدو أن الموقع المذكور قد تعرض لسيول الأمطار ودفن تحت الطمي لوقوعه بالقرب من الوادي لوحظ أيضاً أن شق طريق حديث للسيارات أسفل الموقع واستصلاح أرضي زراعية قد دمر جزء من الموقع وهذا الأمر يتكرر غالباً في أكثر المواقع في اليمن بشكل عام لمختلف مشاريع التنمية من جهات رسمية وخاصة دون أن يتم تحمل تلك الجهات أدنى مسؤولية أو مقاضاتها عن ذلك التدمير.

صور توضح بعض من أعمال الحفر العشوائي والتخريب الذي تعرض الموقع

- ١- رفع مذكرة من الهيئة إلى الجهات المختصة بالمحافظة بالاهتمام ومراقبة هذا الموقع أو غيرها من الموقع في المديرية.
- ٢- تعين حراس معتمدين من قبل مكتب الآثار بالمحافظة من أبناء المديرية.
- ٣- النزول الميداني إلى الموقع والمنطقة بشكل عام من قبل فريق متخصص من هيئة الآثار للمسح الأثري للمنطقة وتحديد هذه الموقع وإسقاطها وترقيمها في الخارطة الأثرية للمحافظة عند توفر الموارد المالية حسب أولويات وأهمية هذه الموقع ثم التنقيب الأثري على أساس علمية.
- ٤- تفعيل قانون جديد للآثار يحمي ويصون التراث الإنساني الثقافي بصفه عامه يلزم الجهات الخاصة والعامة بالحفظ على التراث والعقاب الصارم لمن يدمر ويتجسر بالتراث.
- ٥- التنسيق مع الجهات الحكومية والخاصة التي تقوم بتنفيذ المشاريع العامة الخدمية وغيرها قبل التنفيذ المشاريع في المناطق والمواقع الأثرية.

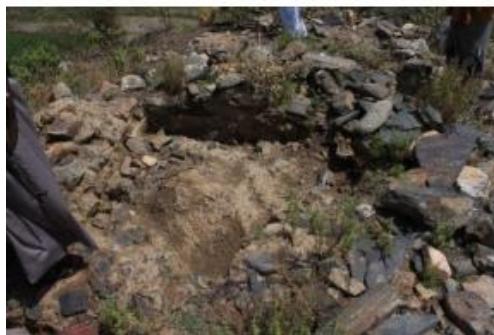
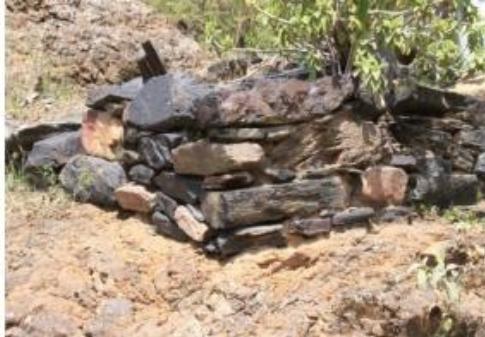
ويحتوي الموقع على مبانٍ ومباني مدفونة في مساحات واسعة من السهل المنبسطة أعلى التلة وعلى سهول المنحدرات للموقع ولازال الكثير منها مدفون تحت الأتربة والغطاء النباتي ومن هذه المنشآت والمباني أساسات عبارة عن أنقاض المبني صغيرة متاجور وكذلك أبراج دائرة ومربعة أقيمت على أطراف الموقع المطلة على الوادي يتضمن من بقايا بعض المبني بأنها كانت غرف مستطيلة أبعادها ٣٢ م أو ٢١ م وبعضها مبني دائرة بنيت من الحجر المهدب نوعاً ما يتراوح عرض مداميكها من ٥ إلى ١٠ سم.

صورة توضح بعض جدران المباني من الداخل والخارج وأعمال الحفر العشوائي والتخريب الذي تعرض له الموقع

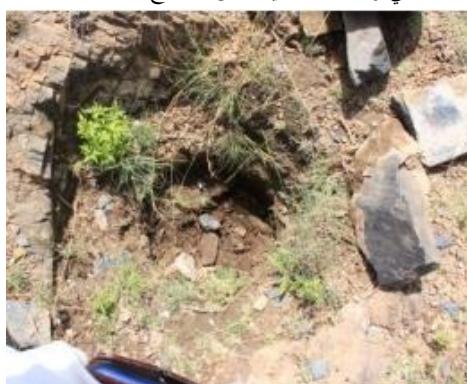
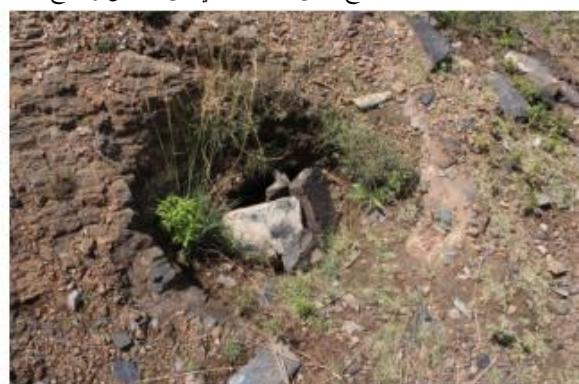
صور توضح مدافن أو أحواض دائرة محفورة في الصخر تعرضت إلى الحفر العشوائي

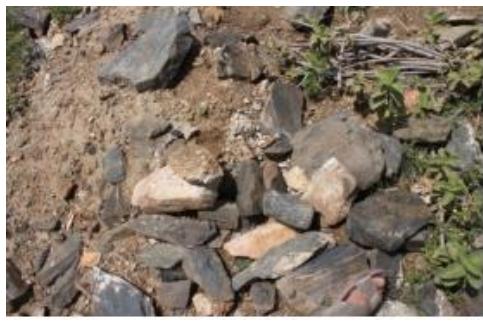
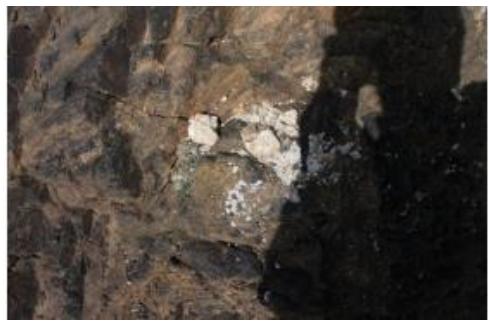
من خلال المشاهد الميدانية للموقع لوحظ وجود بقايا كسر أواني فخارية وكسر الإناء حجري من حجر الحرض، كما لوحظ وجود مادة القصاص في المبني وربما كانت أحواض مياه. إضافة إلى وجود كهوف طبيعية كثيرة منتشرة في الجزء الغربي للموقع والتي ربما تكون قد سكنت واستخدمت لغرض ما من قبل الإنسان في تلك الفترات.

صور توضح بعض كسر القصاص المشاهدة في سطح الموقع

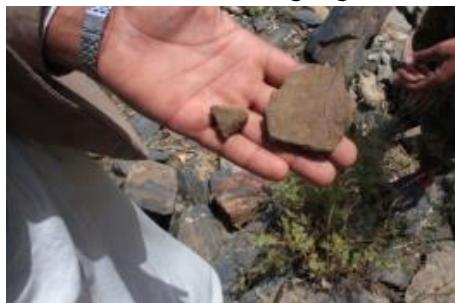
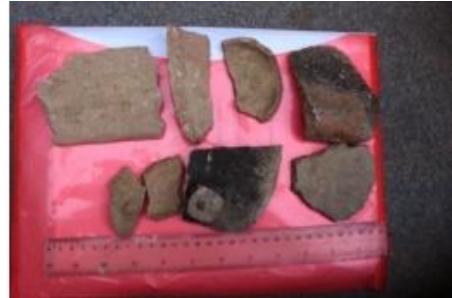
٢- العثور على بقايا كسر فخار لقطع أثريه في الموقع تتوافق مع القطع الأثرية التي سلمت للهيئة وتنسب للموقع المذكور.

صور توضح بعض كسر آنية فخارية وحجيرية عثر عليها في الموقع أثناء الزيارة
