حولية الآثار اليمنية

زيارة إلى معبد أوعال صرواح – محافظة مارب ومسجد العباس

(أسناف خولان– مديرية جحانة – محافظة صنعاء)

إبراهيم عبد الله الهادي

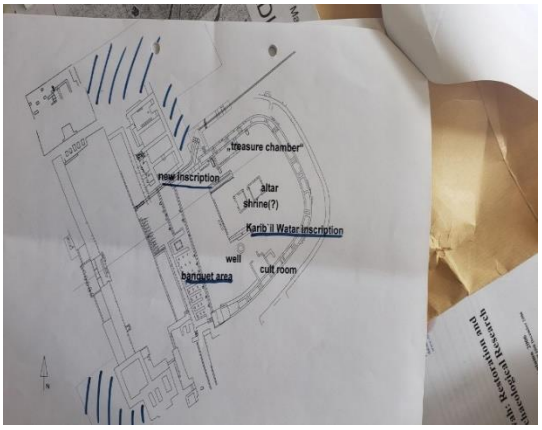
„treasure chamber"
new inscription
altar
shrine(?)
Karib'il Watar inscription
well
cult room
banquet area
