حولية الآثار اليمنية

الهيئة العامة للآثار والمتاحف

زيارة ميدانية للمدرسة المنصورية (عامرية جُبن)

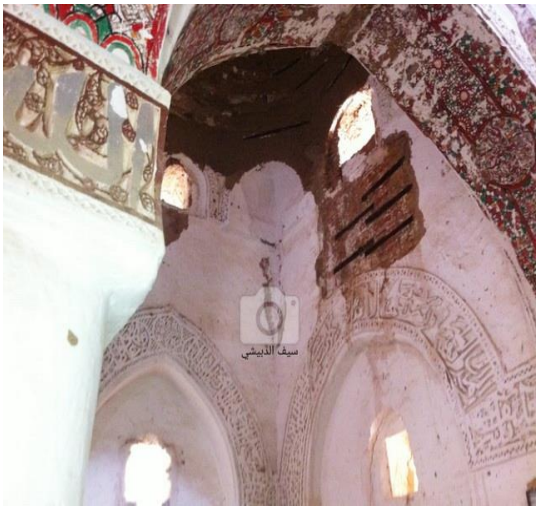
جانب من بيت الصلاة والمحراب قبل اعمال الترميم (المصدر: مجموعة سيف الدبيشي).
