حولية الآثار اليمنية

مارب :

زيارة ميدانية الى مدينة براقش وموقع درب الصبي

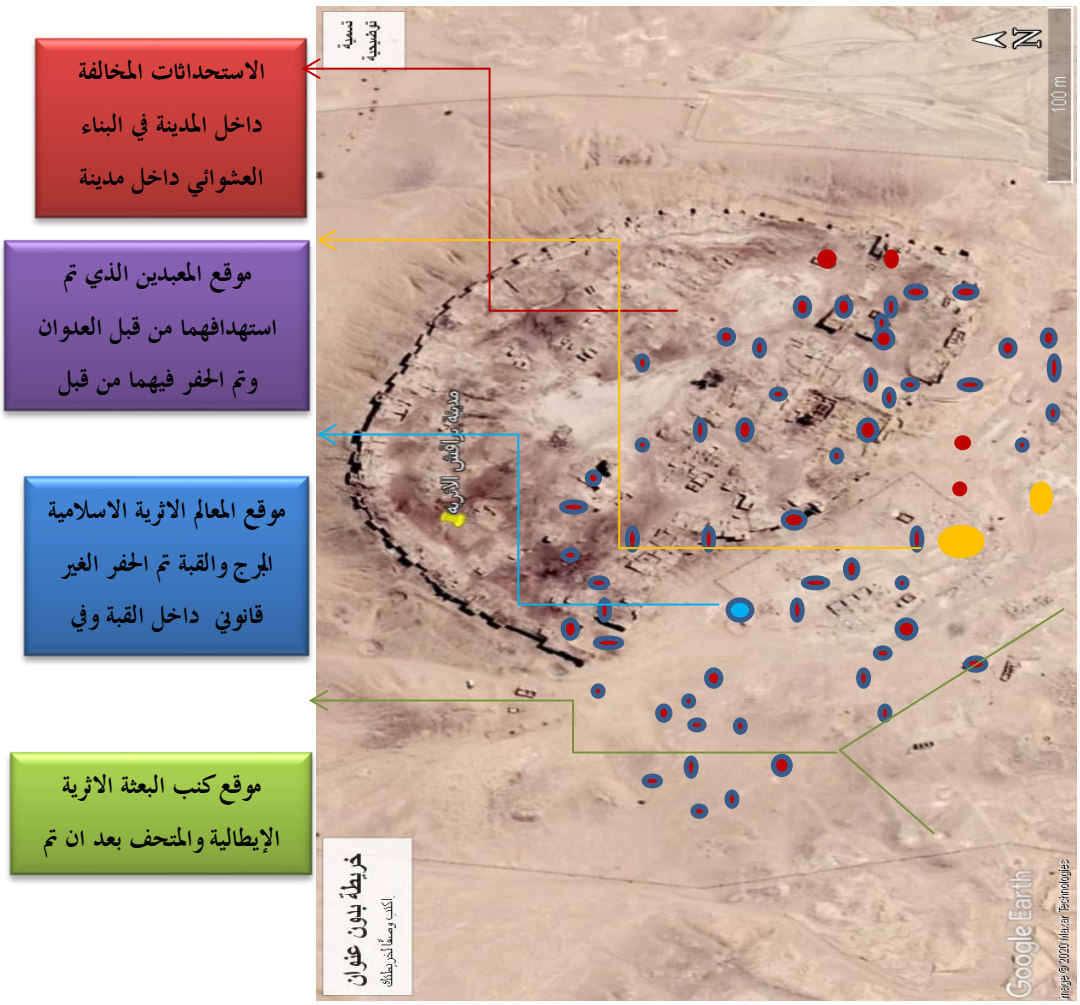
الخارطة توضح الأماكن التي تم البناء العشوائي فيها داخل حرم المدينة على انقاض المباني القديمة وما تبقى من المعالم الأثرية القديمة والإسلامية الآثار وسورها المدينة العتيق

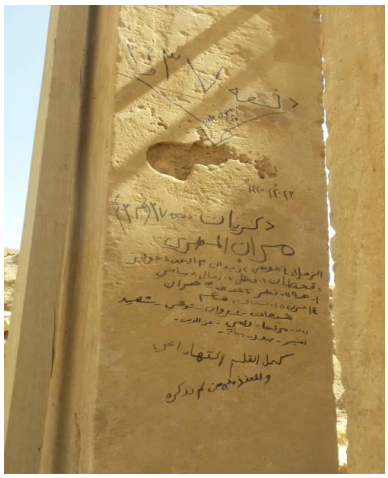
براقش المعبد كتابات بالألوان على أحد أعمدة المعبد تشوه بالقيمة الجمالية للعمود
