حولية الآثار اليمنية

تقرير عن مسجد بني عقيل التاريخي – مديرية مزهر

قرية بتخة مغرم بني عقيل . مديرية مزهر محافظة ريمة.

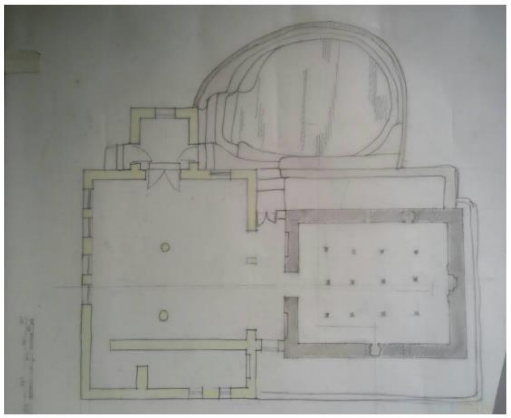
- البركة الشرقية: وهي الأصغر (يمكن اعتبارها دائرية الشكل يصل قطرها إلى ثلاثة أمتار على وجهة التقريب لم نتمكن من أخذ قياساتها) يفصلها ممر مقضض (يماثل الممر الشرقي) ويرتفع منسوبة عن أرضية المسجد بحوالي متر على وجه التقريب كما أن الجدار الخارجي للممر مقضض ويعتبر الجدار الشرقي للبركة، وللأسف أنا وجدنا حفريات حول البركة من الخارج وبعمق كبر من قاع البركة الأمر الذي قد يسبب أضرارا على المسجد سواء باكتمال العمل (استحداث بركة أكبر من الحالية) أو ببقاء الحال كما هو عليه.

المبنى الأصلي
البركة الغربية للمسجد
التوسعة و التحديثات التي حصلت على المبنى
حمامات غير جاهزة

- تشكيل لجنه للحفاظ على المسجد تشكل من أبناء المنطقة تلتزم بالتعليمات والتوصيات الناتجة عن الدراسات المشار إليها سلفاً.
- معالجة الحفريات حول البركة الشرقية للمسجد بما يضمن سلامة المسجد ويحافظ على حرمته باعتباره معلما تاريخياً.
- معالجة الأضرار القائمة للمصندقات الخشبية بما يمنع تدهورها بما في ذلك جمع القطع الناقصة منها إن وجدت أو استبدالها بحسب المعايير المتبعة في هذا النوع من الأعمال.
- إزالة الكتلة المبنية المضافة بالأحجار والأسمنت على سطح المسجد ومرفقاته التاريخية وكذا على حومته (فالطلاء الدوري للمسجد بالرنج أثر بشكل سلبي على المصندقات الخشبية) الشكل التالي يوضح تأثير الطلاء على الأعمدة. تأثير الطلاء المتراكم على الأعمدة.
