حولية الآثار اليمنية

العدد الثامن

مسجد جعيدان* – غيمان – ٢٠٢٥م

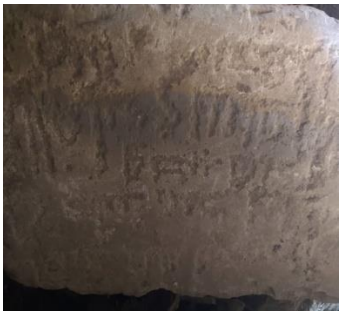
تفريغ لنقش وجد على بدن أحد الأعمدة في المسجد
