## حولية الآثار اليمنية

العدد الثاني

يناير ٢٠٠٩

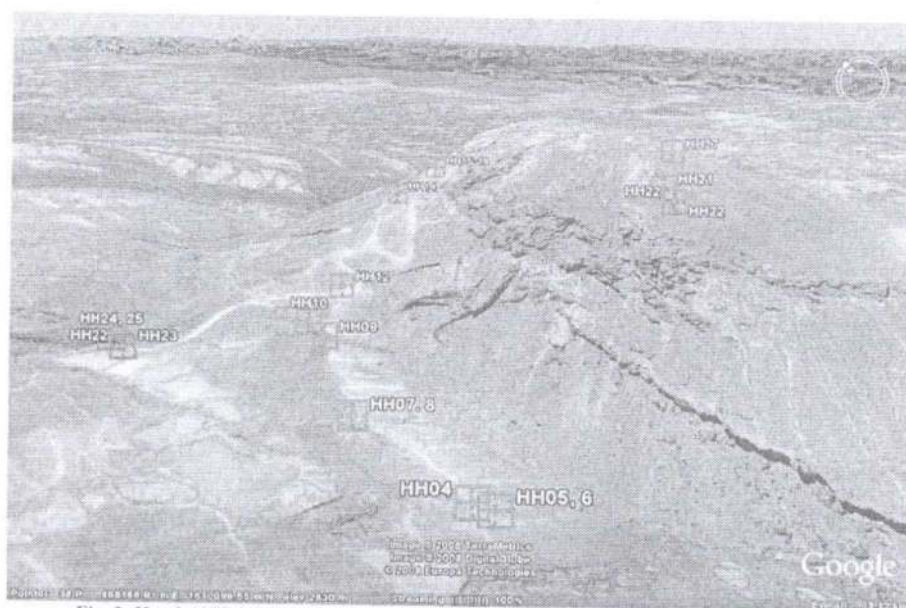
Fig. 3: Hayd Al-Halal flow showing some of the sample sites. From Google Earth.

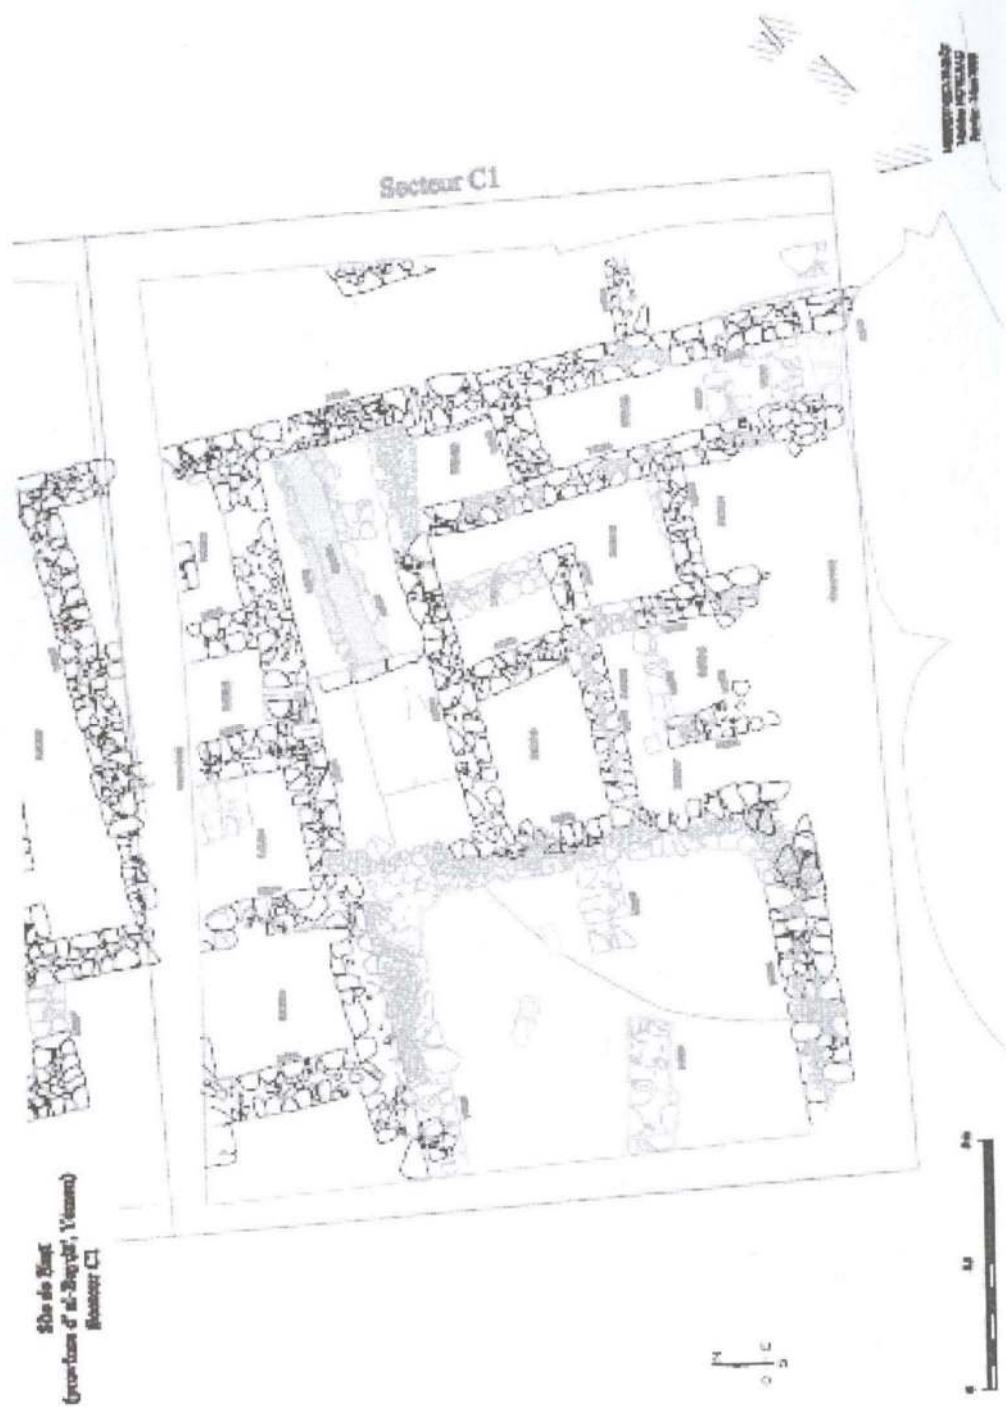
Site de Saint  
Gervais d'Al-Bayyeh, Yémen  
Secteur C1

fig. 7 : secteur C, plan du Chantier C1

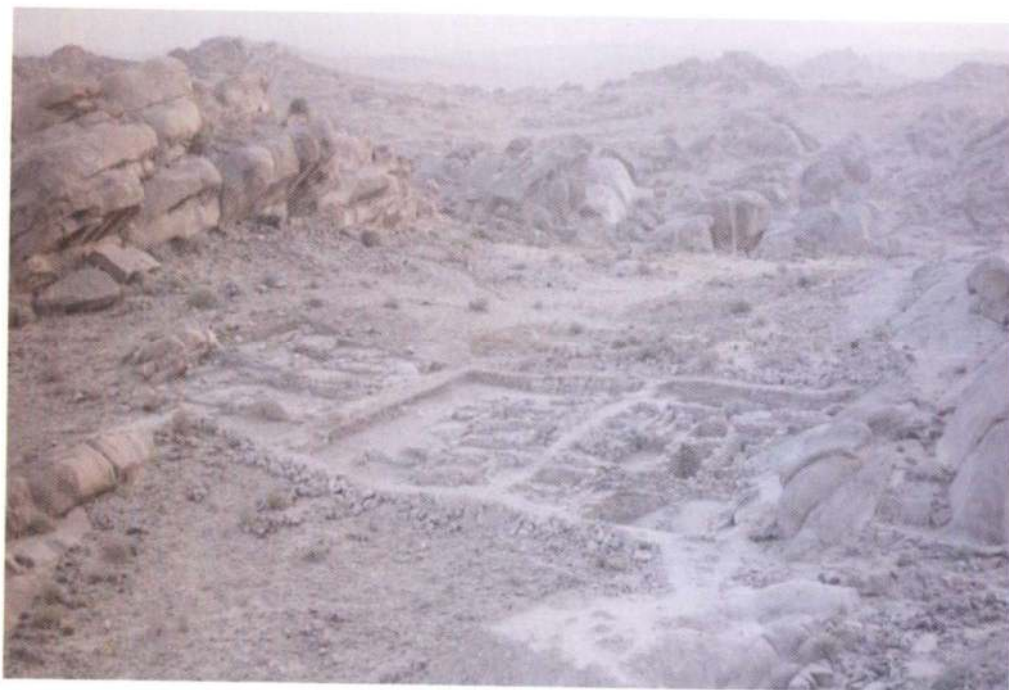
fig. 5 : vue générale des chantiers C1, C2 et C3 vers l'est

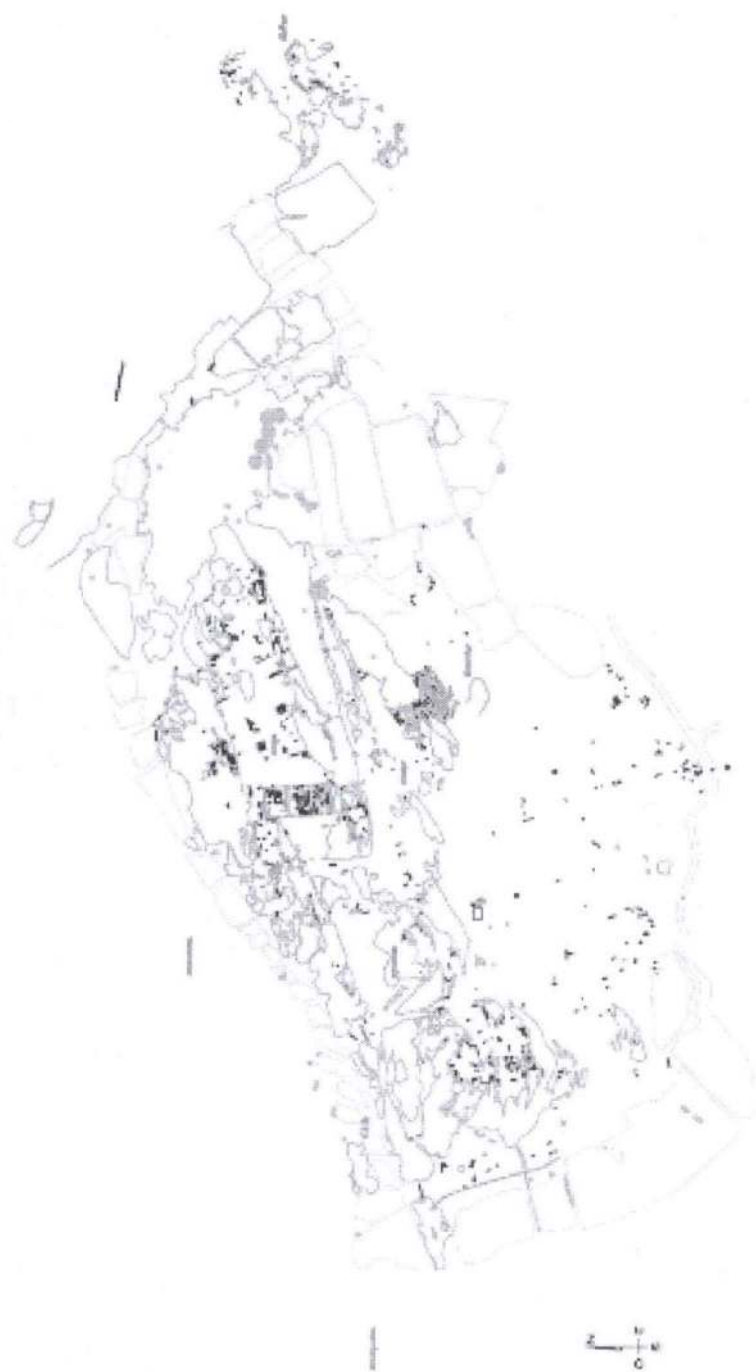
fig. 1 : plan général du site de Hasi

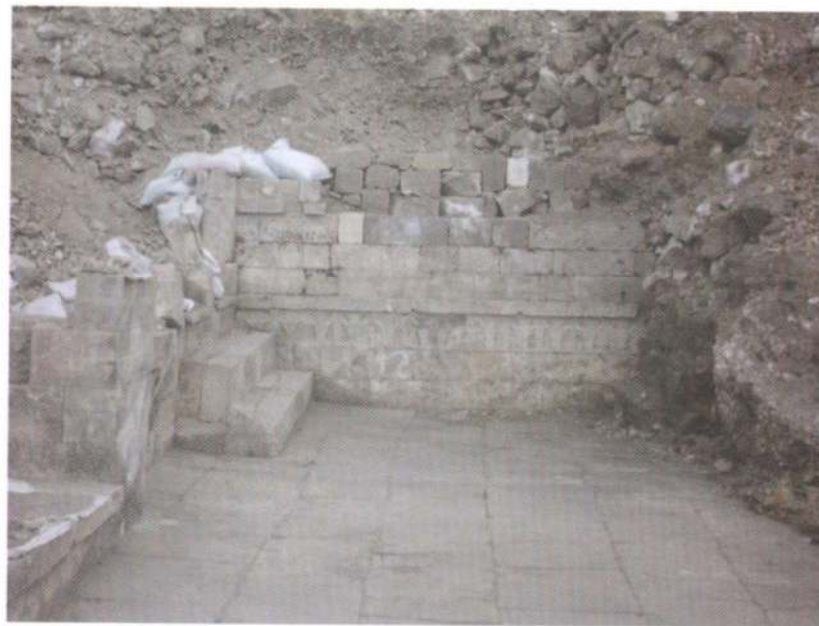
2 Relief wall z502 on the eastern face of trench z500.
