حولية الآثار اليمنية

العدد الخامس

مشاريع إنقاذه للعام ٢٠٢٣ م

لثلاثة متاحف (ظفار - كانط - التراث الشعبي)

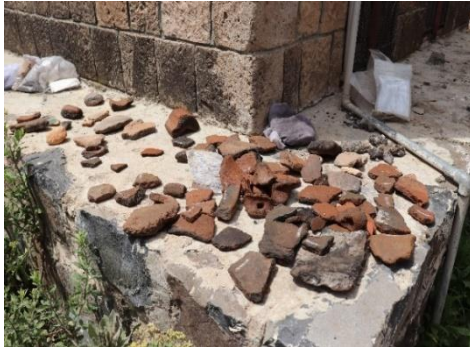
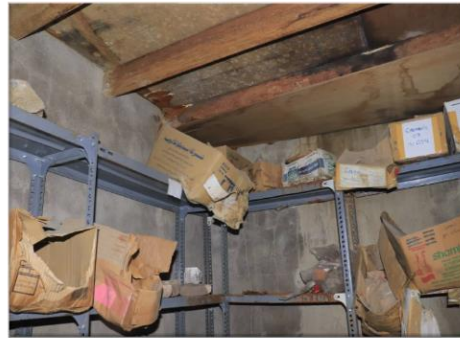
مخزن أعمال البعثة الألمانية - تسرب مياه الامطار وتضرر القطع

- ١ . ترميم مبنى المتحف من الداخل والخارج ومعالجة اسباب الرطوبة.
- ٢ . إعداد مخطط للعرض المتحفى وتوفير فترينات.
- ٣ . العمل على فتح المتحف لعرض محتوياته للعمامة.
- ٤ . إعادة تأهيل وإصلاح دورة المياه.
- ٥ . تأمين المتحف بكاميرات مراقبة ورفع السور الخارجي.
- ٦ . إزالة المخزن المتضرر نظراً لعدم صحة بناءه ومكانه (بحسب افادة أحد مهندسي الهيئة).
- ٧ . توثيق القطع الأثرية توثيق أثري مفصل بسجلات متحفه وإعطائها رقم وطني.
- ٨ . توفير تيار كهربائي للمتحف أو زيادة قدرة المنظومة الشمسية لتغطية إنارة جميع ارجاء المتحف.
- ٩ . ترميم القطع الاثرية التي تحتاج الى ترميم.
- ١٠ . بناء مخازن إضافية.
- ١١ . بناء غرفة للحراسة مع دورة مياه.

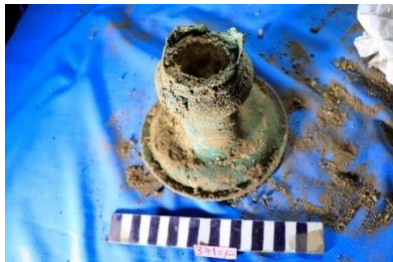
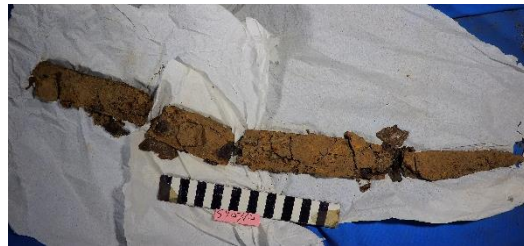
قطع برونزية حالتها سيئة

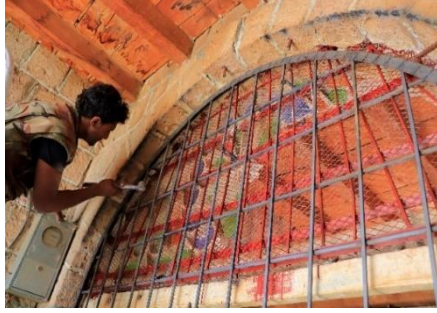
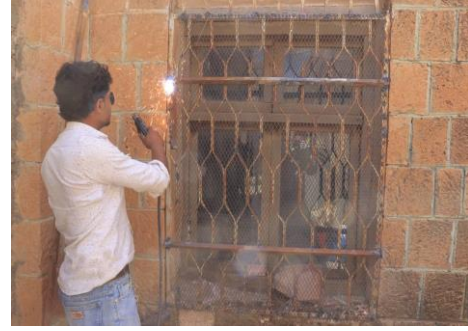
تأمين نافذة الباب الرئيسي وبعض نوافذ المخازن

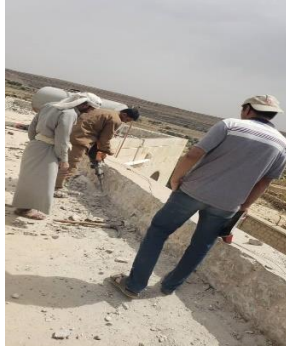
تكسير النعلة السابقة

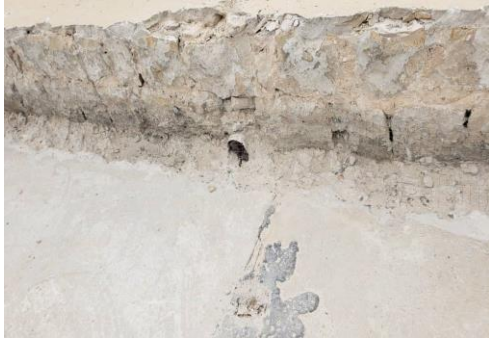
تنفيذ اعمال التكسير لصبة خرسانة الميول للسطح

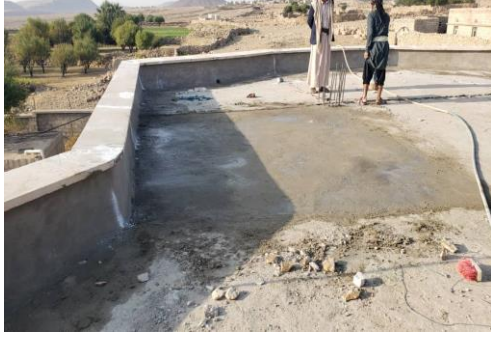
تنفيذ بلاطة صبة خرسانية عادية فوق البلاطة السابقة
لسطح المتحف

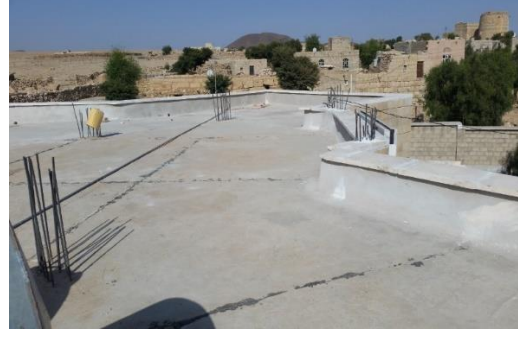
الانتهاء من اعمال التلايس للدروة وصبة خرسانة الميول بعد
اعمال الطرشة

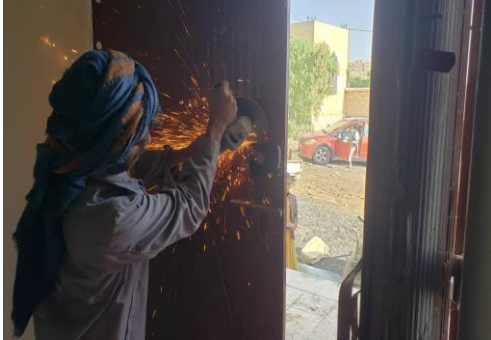
فك المعلقة القديمة وتركيب الجديدة لبوابة المتحف

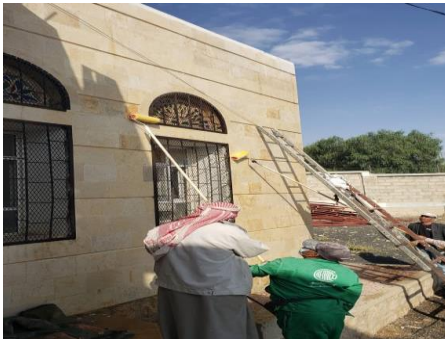
تنفيذ اعمال العازل للواجهات الحجر للمتحف

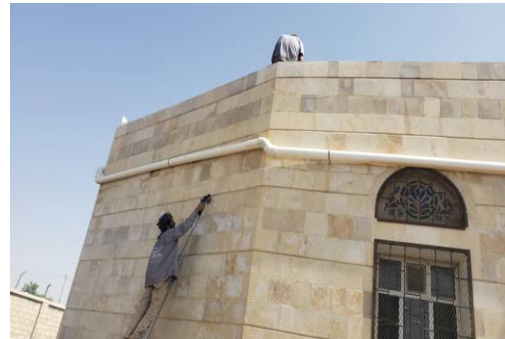
تنفيذ اعمال الجليخ للواجهات الحجر لمبنى المتحف قبل
تنفيذ العازل

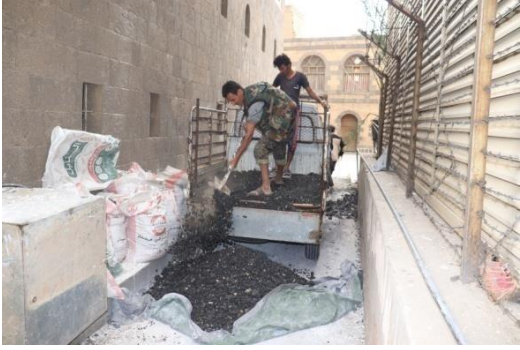
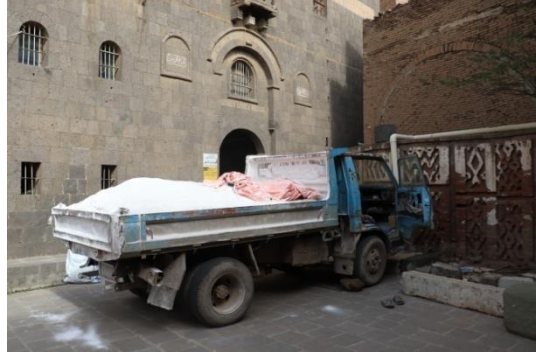
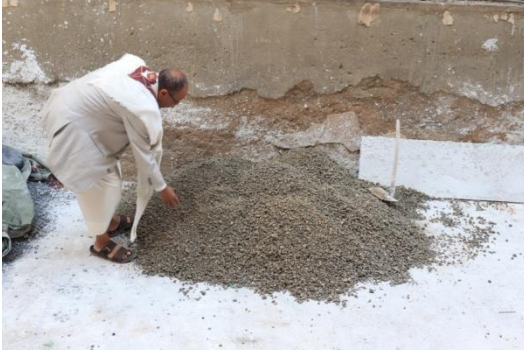
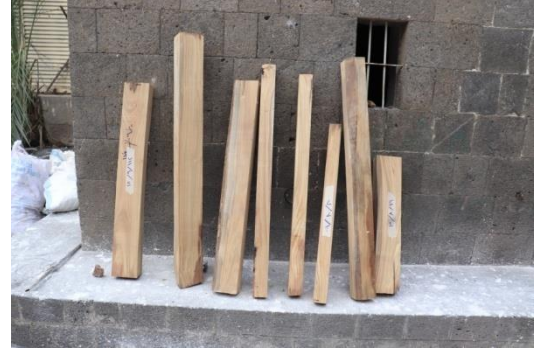
شراء الأدوات الأساسية والمواد المطلوبة للمشروع وتوصيلها للهيئة

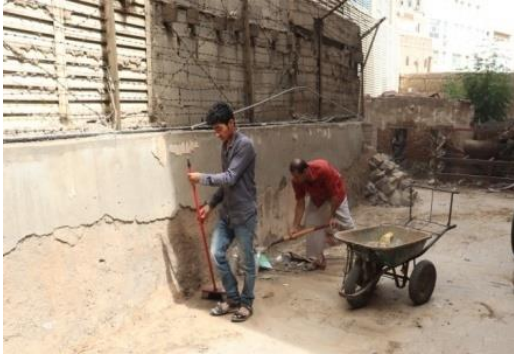
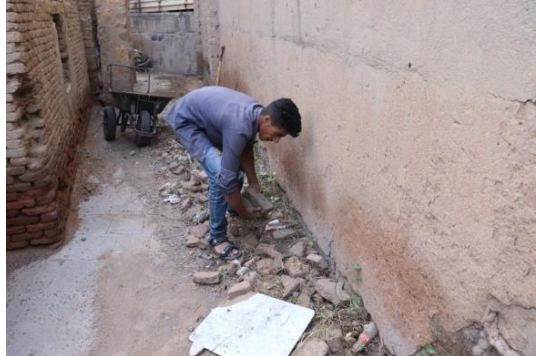
تنظيف أماكن العمل وإخراج المخلفات

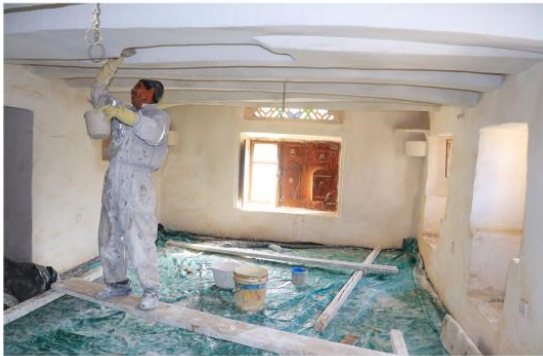
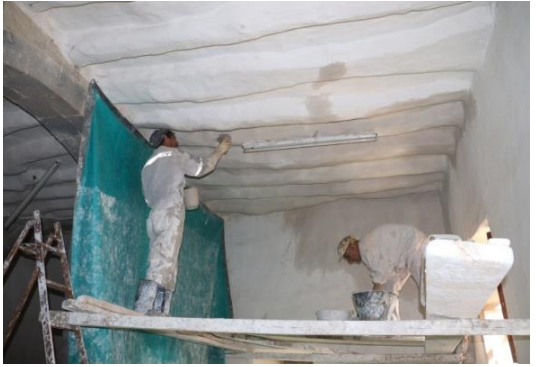
توريد طرايل لتغطية الجدران الحباش والارضيات حتى لا تتأثر من مادة الجص

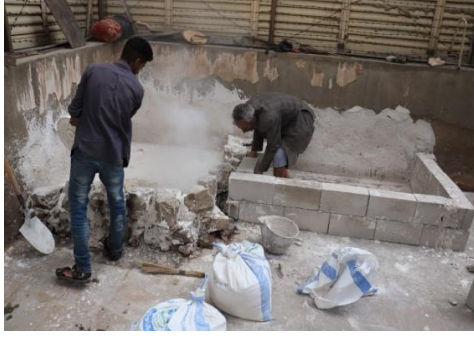
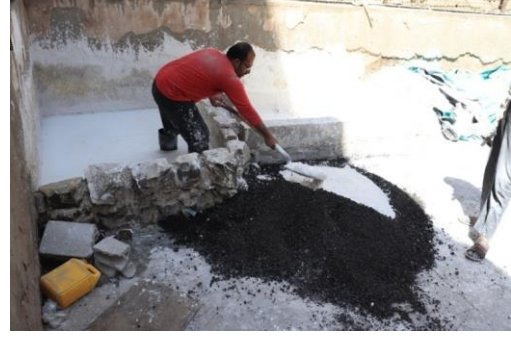
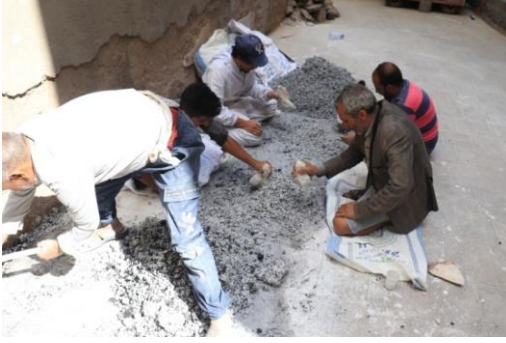
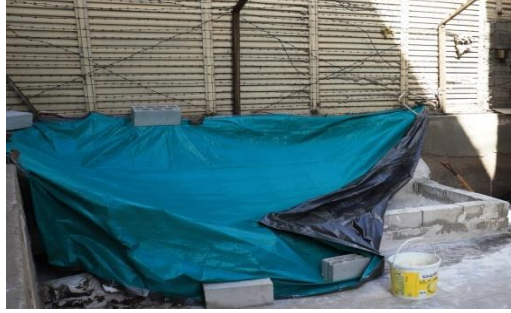
تحضير النورة وعمل الأحواض الخاصة بالتخمير للقضاض (دق وخلط وتخمير)

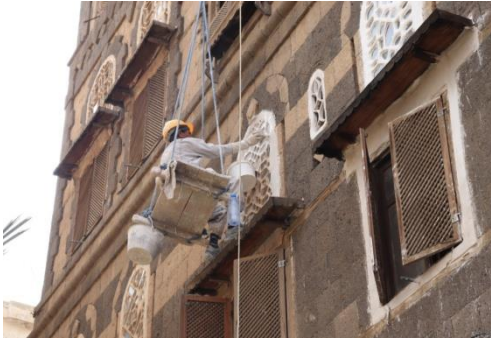
غسيل الجص وكشطه وتجديده (سوقله)

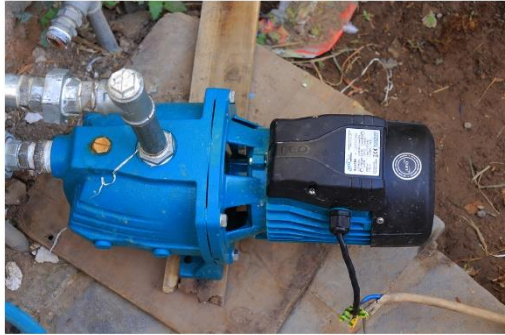
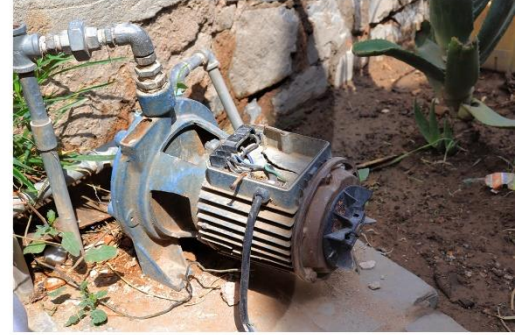
شراء مولد كهربائية لرفع للماء بدل السابق

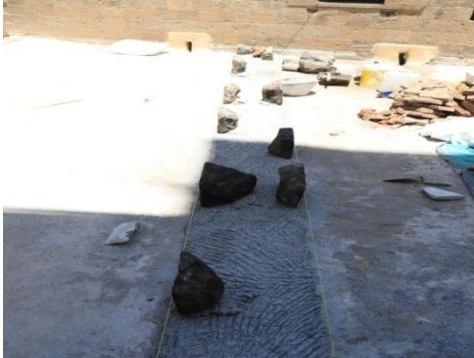
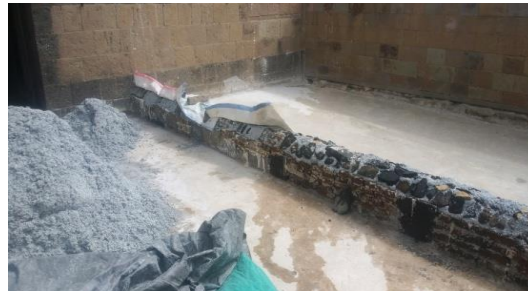
إقامة جدار من الحجر والياجور بارتفاع ٤٠ سم وعرض ٤٠ سم في الشرفة الشمالية بعد تكسير السطح لغرض تثبيته، تم استخدام مادة القضاض والجص كمادة للربط

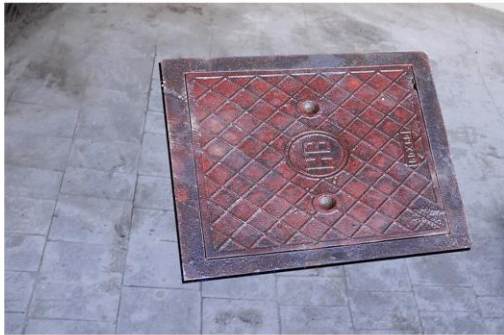
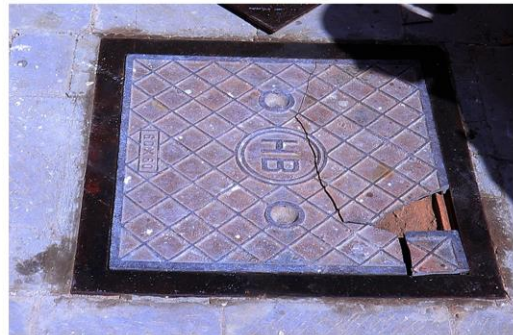
تفقد مواسير الصرف الصحي التالفة للحمامات الداخلية وتنظيف غرفة التفتيش (المجاري)

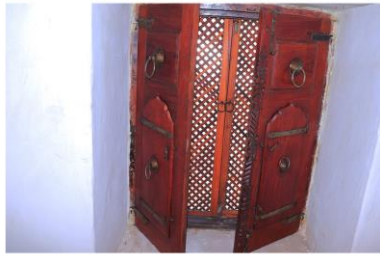
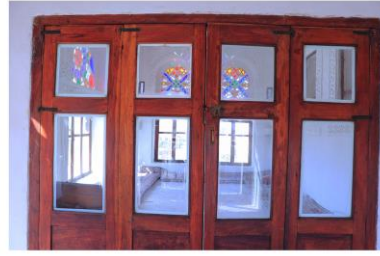
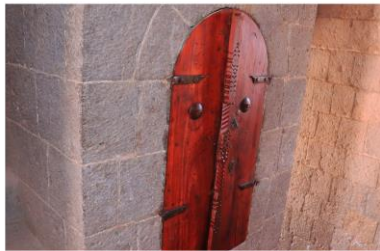
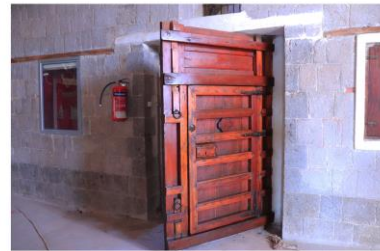
صنفرة ودهان المنجور الخشبي

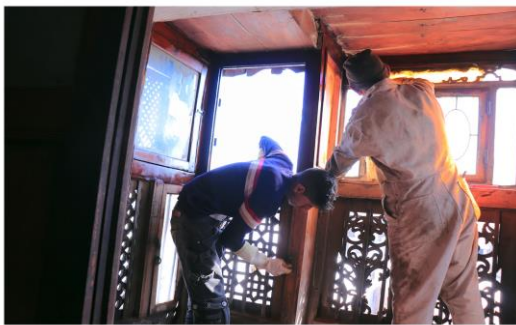
ترميم المشربيات الكبيرة وتنظيفها ودهنها بالزيت
